秭归县大岭至梅家河公路改扩建工程

水土保持监测季度报告表

(2022 第 2 季度)

监测单位：湖北绿源工程设计有限公司

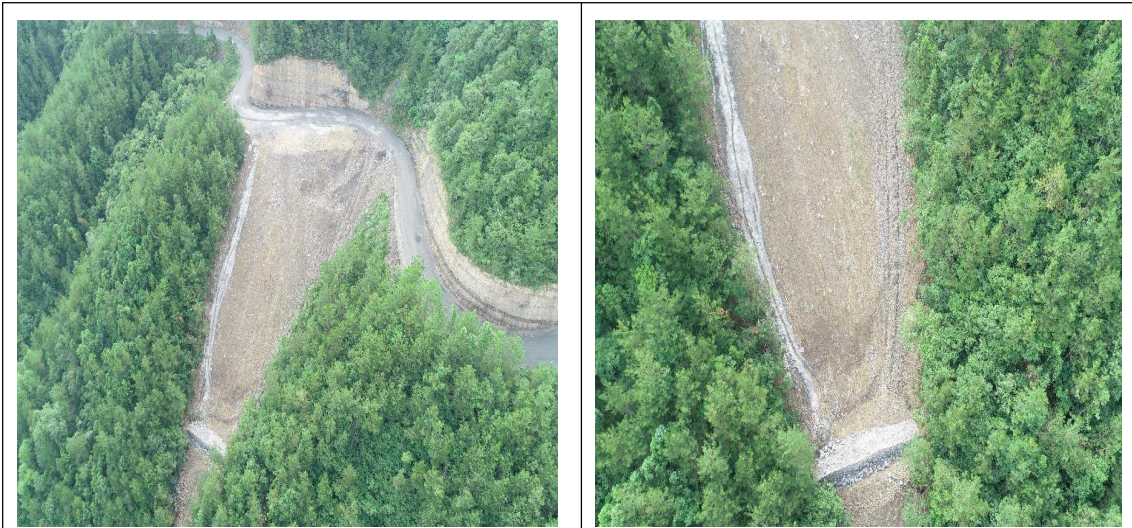
K10+154 (及时进行整治, 并进行植被恢复)

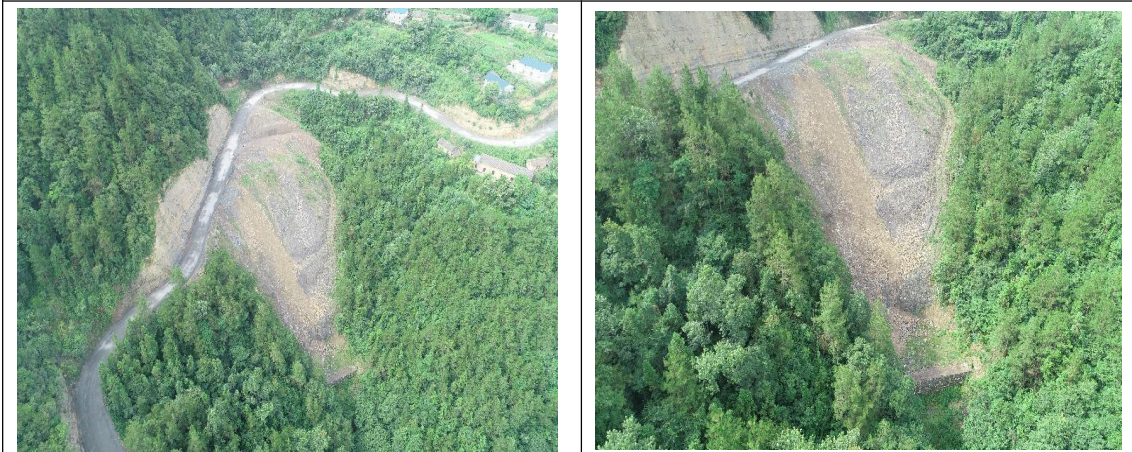
K10+480 (及时进行整治, 并进行植被恢复)

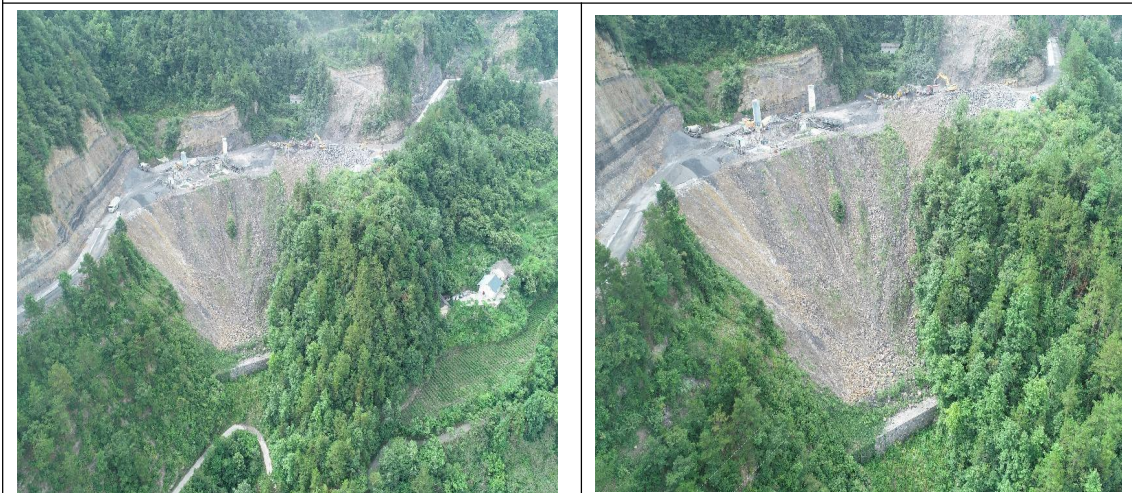
K12+438 (对弃渣坡面及时进行植被恢复)

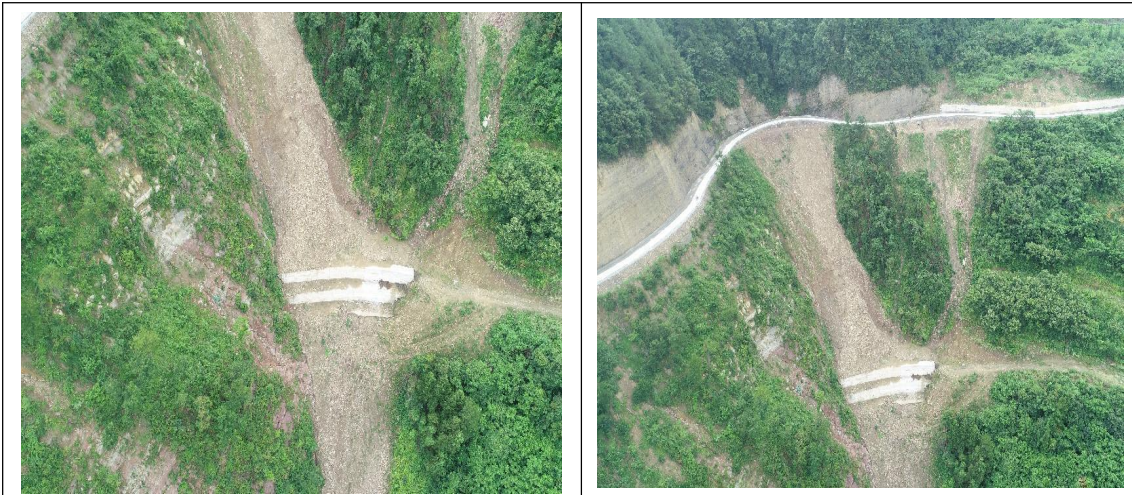
K14+700 (及时对弃渣场进行植被恢复)

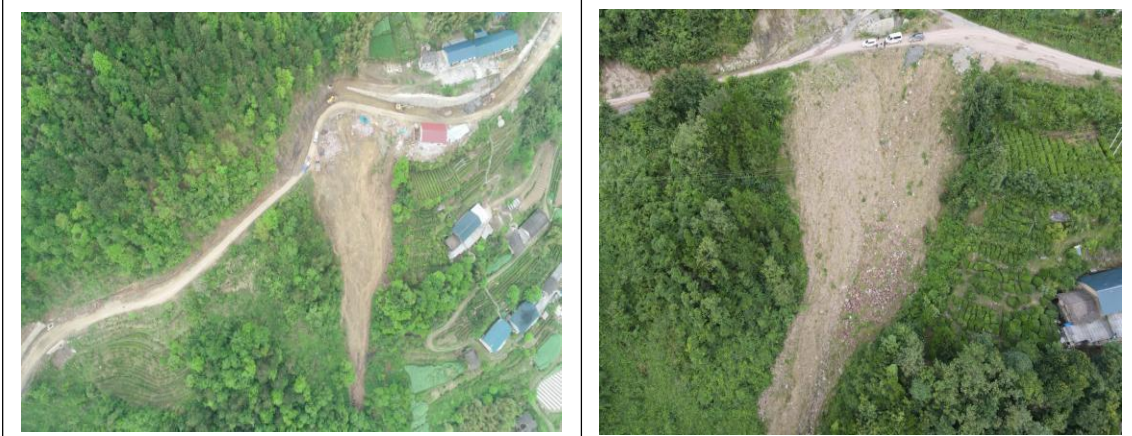
K16+656 (需及时进行挡土墙及排水沟修建)

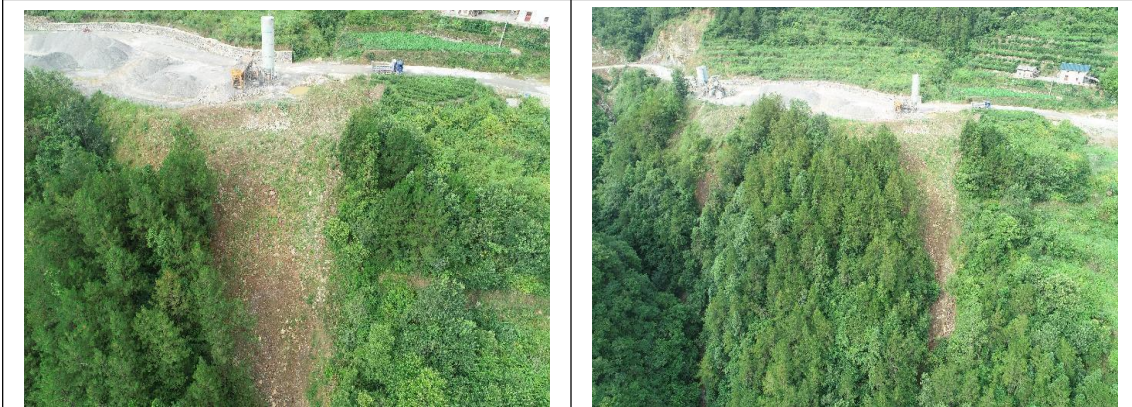
弃渣场区堆渣已稳定成型，本季度主要对 K8+650、K10+154 弃渣场的挡土墙进行施工，有效缓解了弃渣场因雨水冲刷产生的水土流量，但是 K17+900 和 K20+790 弃渣场仍未设挡土墙。除 K17+900 和 K12+438 弃渣场有临时堆料无法进行植被恢复外，其他弃渣场均可进行土地整治，现场植被恢复进度滞后，未进行表土回覆，部分区域已生长出杂草，加之夏季植被生长迅速，部分渣场虽未采取植被绿化，但野生植物生长茂盛，在一定程度上减少了水土流失；弃渣场的排水措施未按设计要求进行布设，故土壤侵蚀级别为极强烈，综合整个弃渣场区土壤侵蚀模数为 $8000-8800t/(km^2 \cdot a)$ ，平均侵蚀模数为 $8400t/(km^2 \cdot a)$ 。

K17+900 (下边坡及时修建挡土墙)

2、弃渣场已堆渣完毕，并已成型，针对弃渣场目前现状，建议建设单位应及时对 K6+000、K6+717、K10+154、K10+480、K16+565、K19+520 和 K20+790 弃渣场进行表土回覆，并对弃渣场进行土地整治，根据水土保持方案设计方案恢复植被措施；对 K8+650 和 K14+700 弃渣场进行削坡分级；K17+900 和 K20+790 弃渣场及时增加挡土墙措施；所有弃渣场排水设施滞后，应及时对弃渣场上边坡设截水沟，堆渣两侧设排水沟。根据对该区域水土流失监测数据分析，该区域水土流失较重。望建设单位督促施工单位抓紧对该区域水土保持防护措施加强布置，以减轻该区域水土流失。

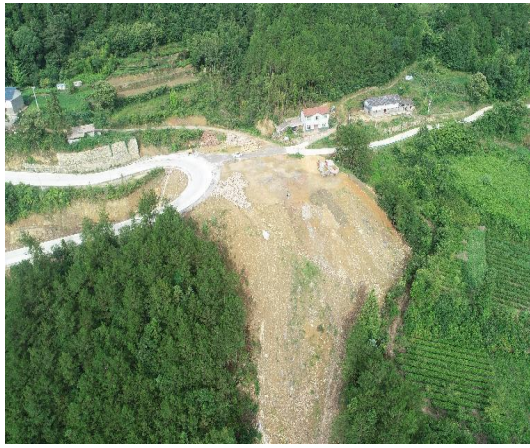
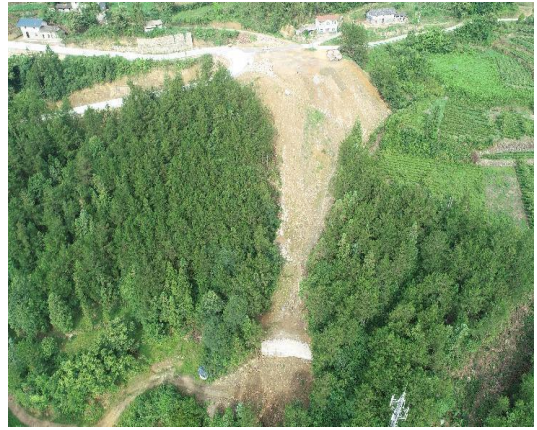
K19.520 (分级放坡、及时进行整治, 并进行植被恢复)

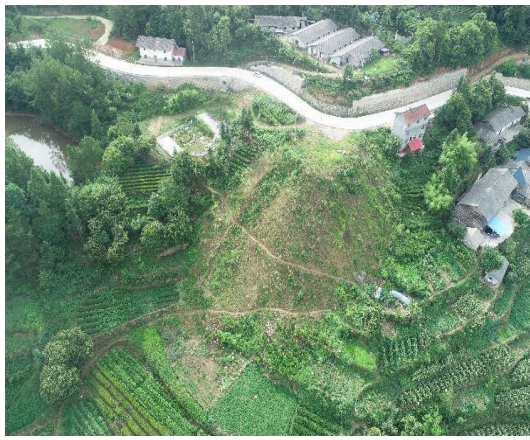
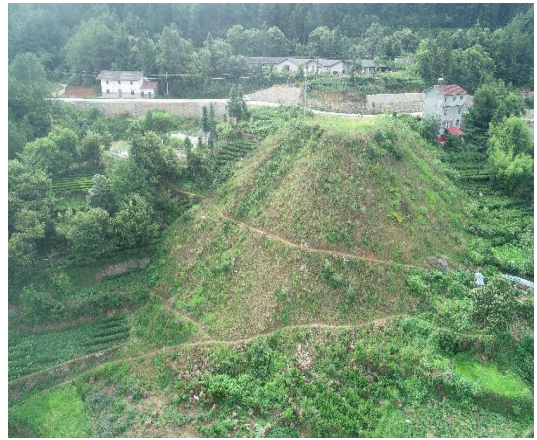
K20+790 (下边坡及时修建挡土墙)
