S458 秭归县两河口至磨坪公路改建工程

水土保持监测季度报告表

(2022 第 2 季度)

监测单位：湖北绿源工程设计有限公司

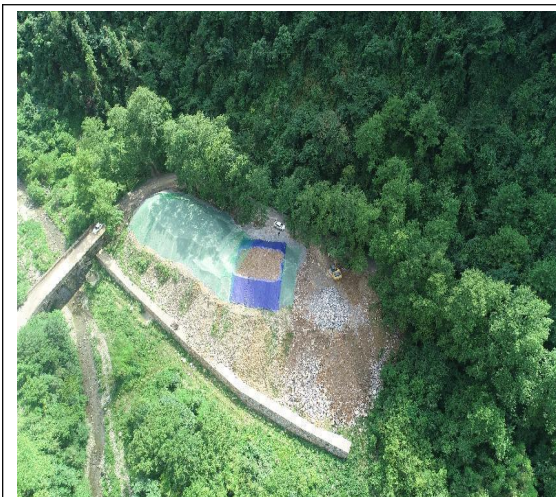
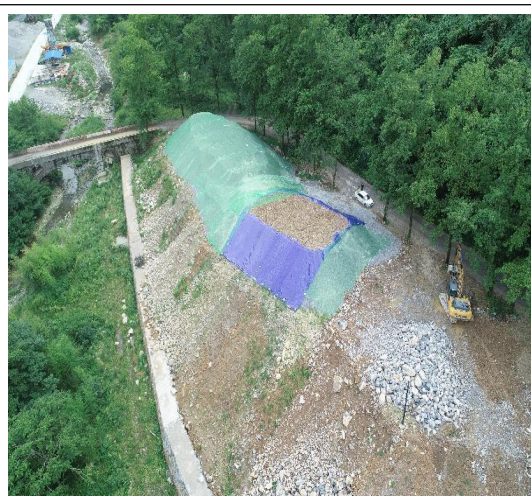
K17+500 弃渣场 (需及时进行修建截水沟)

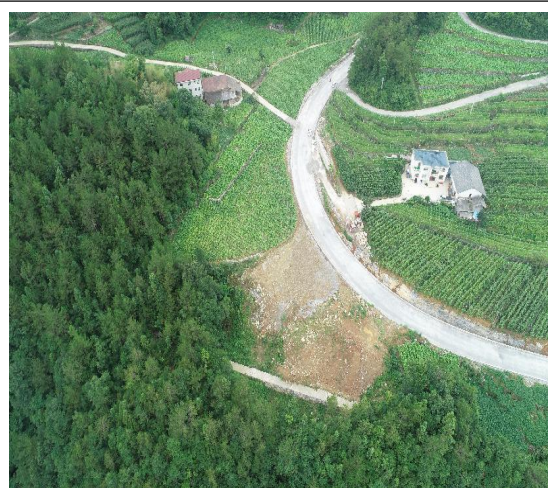
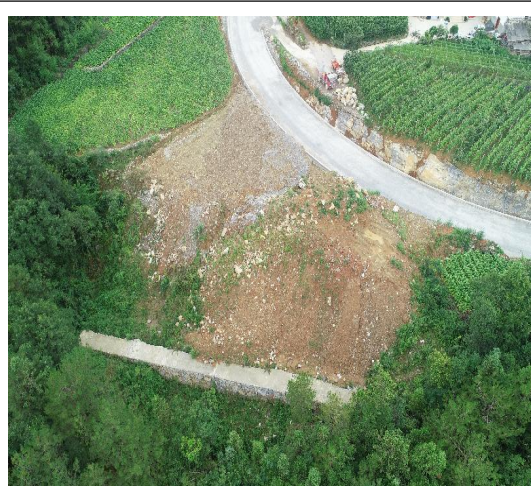
K21+080 弃渣场 (需及时进行修建截水沟、进行植被恢复)

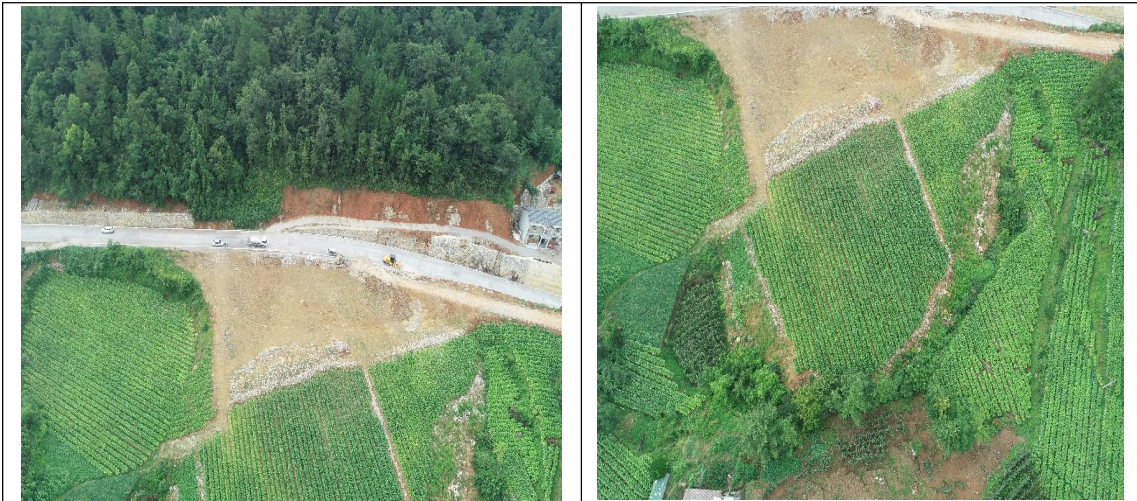
K21+580 弃渣场 (需及时进行修建截水沟)

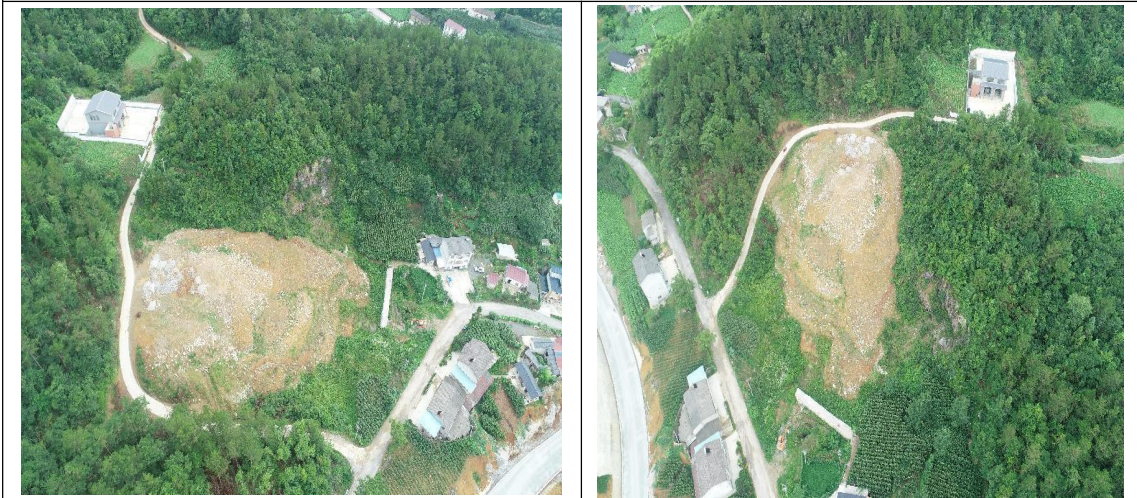
弃渣场区堆渣已稳定成型，本季度主要对 K2+281、K12+180 和 K21+580 弃渣场进行土地整治，有部分区域已种植农作物。K4+840、K10+140、K17+500、K20+050、K21+080 和 K21+920 堆渣未进行平整，泥土中夹杂块石，未进行表土回覆进行平整，现场植被恢复进度滞后，且弃渣场的排水措施未按设计要求进行布设，K10+140 和 K12+180 弃渣场需削坡分级，故土壤侵蚀级别为极强烈。综合整个弃渣场区土壤侵蚀模数为 $8000-8400\text{t}/(\text{km}^2 \cdot \text{a})$ ，平均侵蚀模数为 $8200\text{t}/(\text{km}^2 \cdot \text{a})$ 。

K21+920 弃渣场 (需及时进行土地整治、修建截水沟)

及时对 K4+840、K10+140、K17+500、K20+050、K21+080 和 K21+920 弃渣场进行表土回覆，并对弃渣场进行土地整治，根据水土保持方案设计方案恢复植被措施；对 K10+140 和 K12+180 弃渣场削坡分级；虽然弃渣场设有挡土墙，但排水设施滞后，应及时对弃渣场上边坡设截水沟，堆渣两侧设排水沟。根据对该区域水土流失监测数据分析，该区域水土流失较重。望建设单位督促施工单位抓紧对该区域水土保持防护措施加强布置，以减轻该区域水土流失。

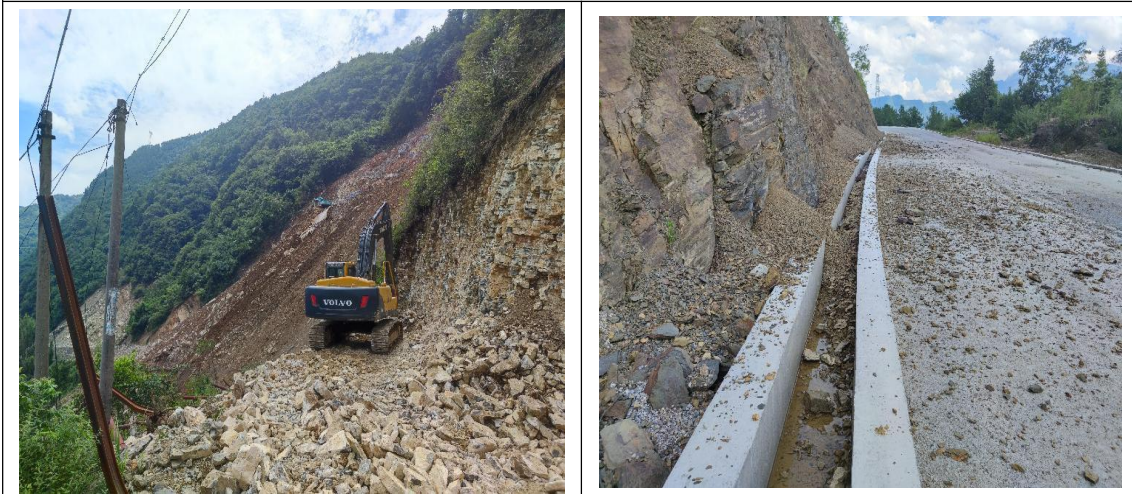
1、路基工程 K6+660~K7+080 段边坡坍塌严重，根据现场情况 K6+660~K6+780 现场进行骨架护坡，但位于桩号 K7+000 左右现场边坡坍塌，水土流失严重，影响了施工进度，K10+600 排水边沟堵塞，建议建设单位及时对坍塌的土方进行清运，防止雨水对渣体进行冲刷，对边坡及时进行防护，对排水边沟进行清理，减少对主体工程进度的影响。

K6+660~K7+080 段边坡坍塌

排水边沟需清理
