秭归县大岭至梅家河公路改扩建工程

水土保持监测季度报告表

(2022 第 3 季度)

监测单位：湖北绿源工程设计有限公司

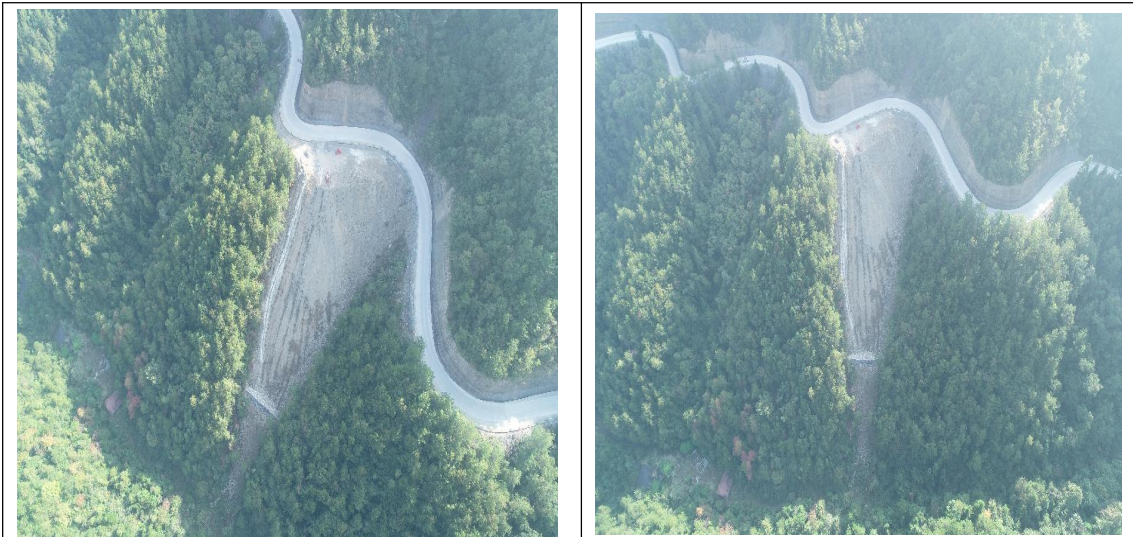
K10+154 (堆渣渣面及时完善植物措施)

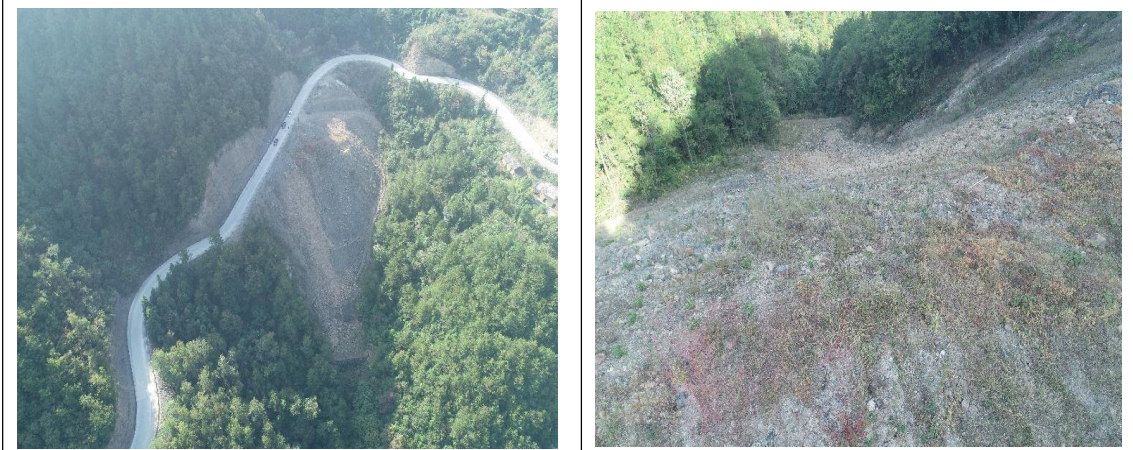
K10+480 (堆渣渣面及时恢复植物措施, 养护已种植植被)

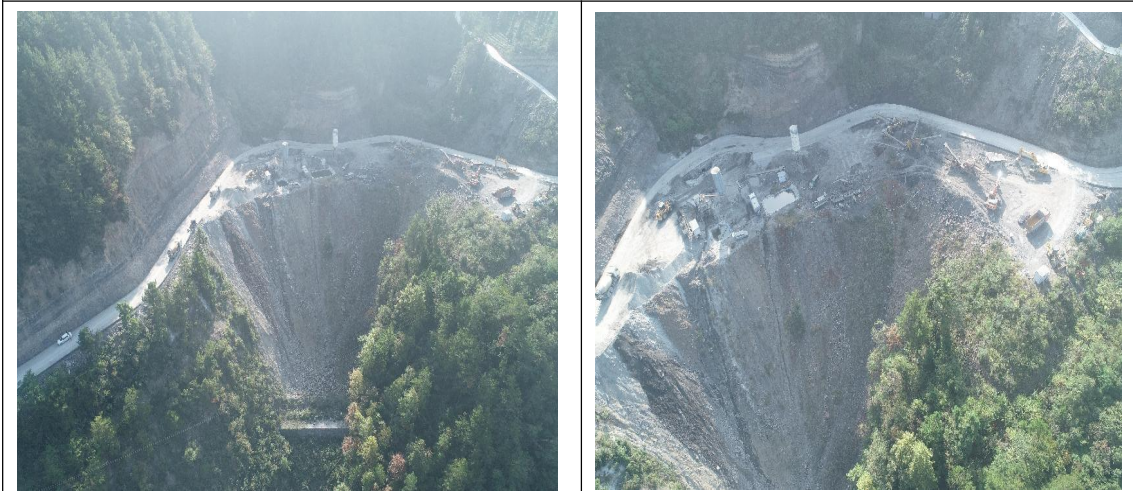
K12+438 (对弃渣坡面及时进行植被恢复)

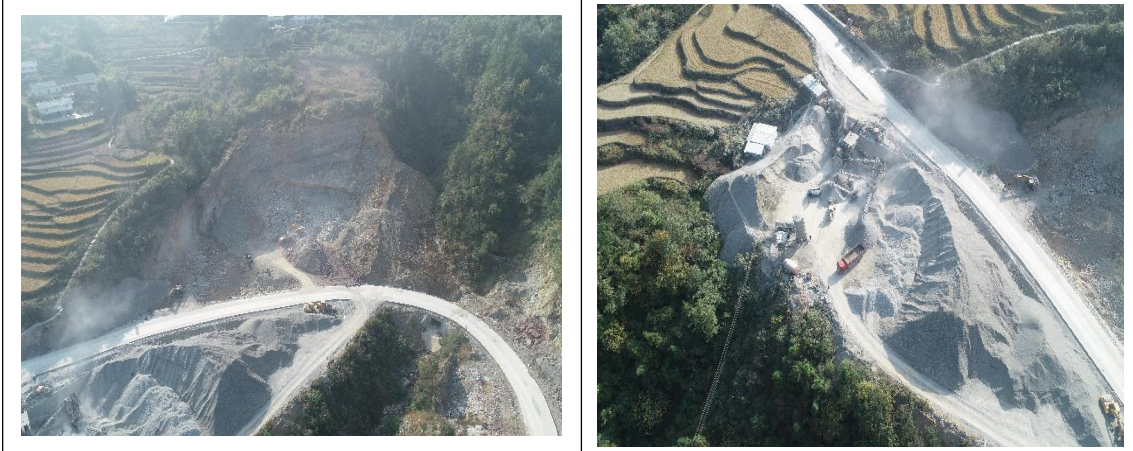
K17+500 取料场

取料场区位于 K17+500，因石料开采，造成大面积裸露，水土流失处于极强烈流失状态，本季度降雨量较上季度减少，土壤侵蚀模数较上季度有所减少，综合整个施工生产生活区土壤侵蚀模数为 8800-9800t/（km²·a），平均侵蚀模数为 9300t/（km²·a）。

3、取料场应开采石料导致水土流失严重，建议建设单位加强水土保持日常监管，对 K17+500 取料完毕区域及时进行复绿，恢复生态植被措施。

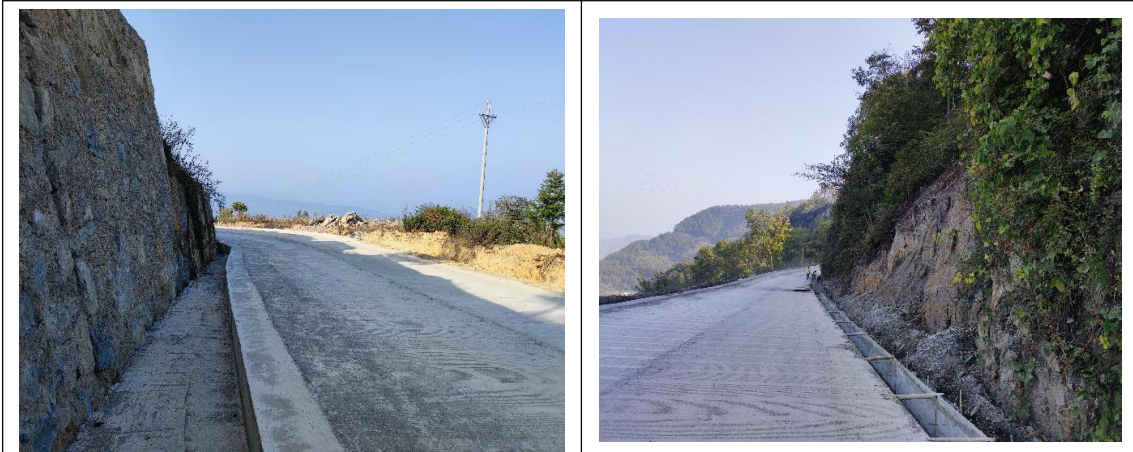
排水边沟支模

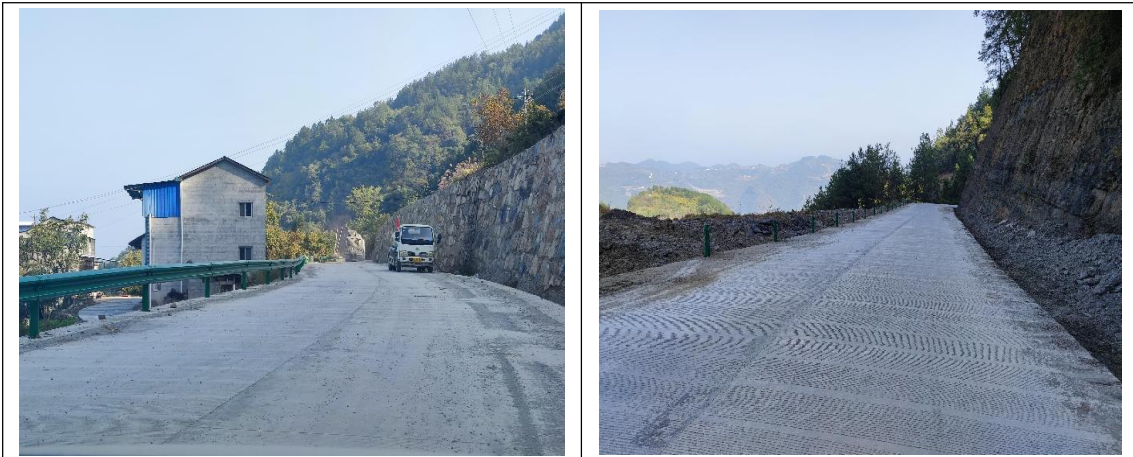
路面已完成全线混凝土摊铺

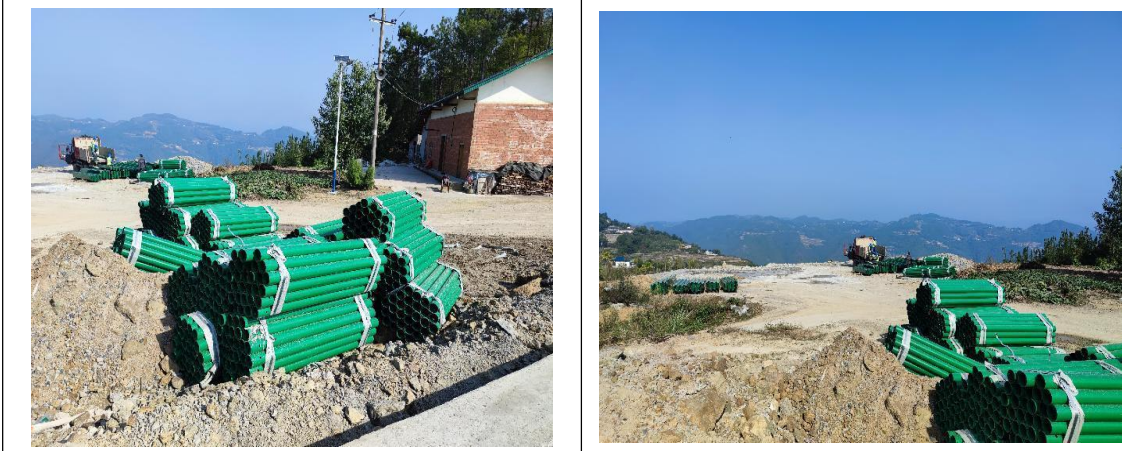
路肩栏杆
