S458 秭归县两河口至磨坪公路改建工程

水土保持监测季度报告表

(2022 第 3 季度)

监测单位：湖北绿源工程设计有限公司

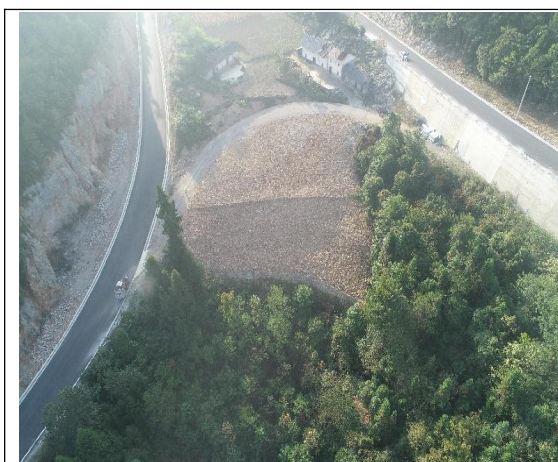
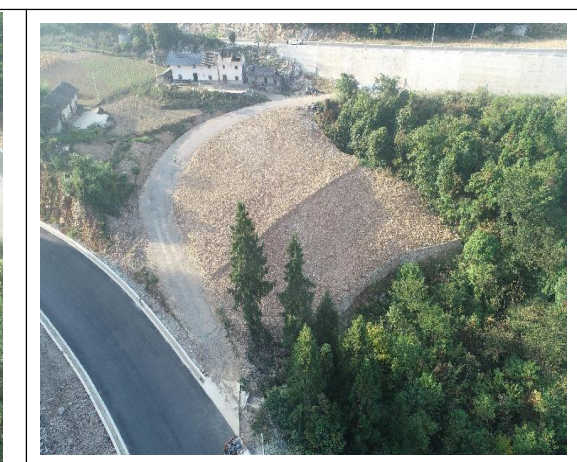
<p>K2+281 弃渣场（需及时进行修建截水沟，现场已进行整治及时完善植物措施）</p>

2、根据现场实际情况及施工进度，弃渣场已堆渣完毕，并已成型。针对弃渣场目前现状，建议及时对弃渣场进行回填表土。结合现场实际情况，除 K4+840、K17+500 弃渣场上堆放石料外，无法进行植被恢复，其余弃渣场均可进行整治。上季度 K2+281 弃渣场已进行整治，截止目前仍未进行植被恢复，建议及时布设植物措施，缓解因施工导致的水土流失。K10+140、K21+080 和 K21+920 弃渣场堆渣未进行平整，泥土中夹杂块石，建议及时进行整治后完善植被措施。针对 K10+140 和 K12+180 弃渣场边坡进行分级。虽然弃渣场设有挡土墙，但排水设施滞后，应及时对弃渣场上边坡设截水沟，堆渣两侧设排水沟。根据对该区域水土流失监测数据分析，该区域水土流失较重。望建设单位督促施工单位抓紧对该区域水土保持防护措施加强布置，以减轻该区域水土流失。

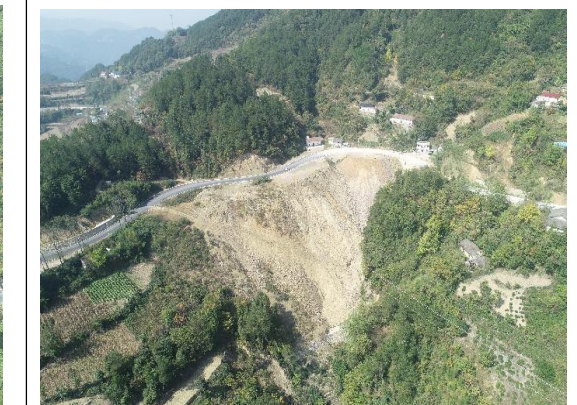
弃渣场区堆渣已稳定成型，本季度主要工作为 K21+580 弃渣场种植桂花树。K4+840、K10+140、K21+920 堆渣未进行平整，泥土中夹杂块石，未进行表土回覆进行平整，现场植被恢复进度滞后，且弃渣场的排水措施未按设计要求进行布设，K10+140 和 K12+180 弃渣场需削坡分级，故土壤侵蚀级别为强烈~极强烈。综合整个弃渣场区土壤侵蚀模数为 7000-8200t/(km²·a)，平均侵蚀模数为 7800t/(km²·a)。

<p>K4+840 弃渣场（边坡进行清理，渣体石料清运完毕后及时对弃渣场恢复植物措施）</p>	<p>K10+140 弃渣场（需及时进行分级放坡、植被恢复、修建截水沟）</p>

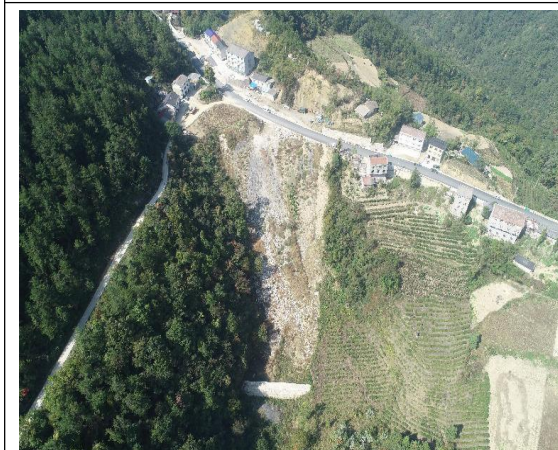
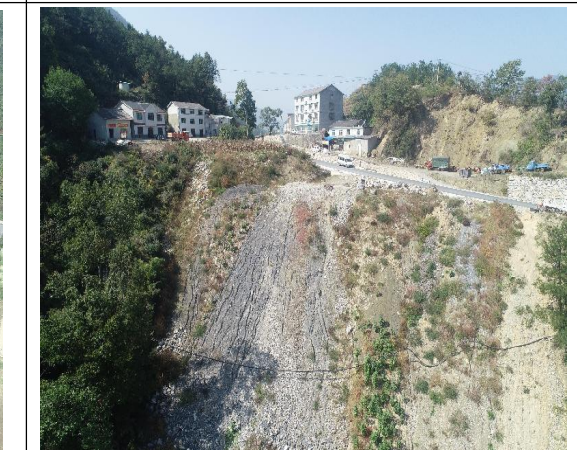
<p>K12+180 弃渣场（需及时进行分级放坡、修建截水沟，清理渣面）</p>

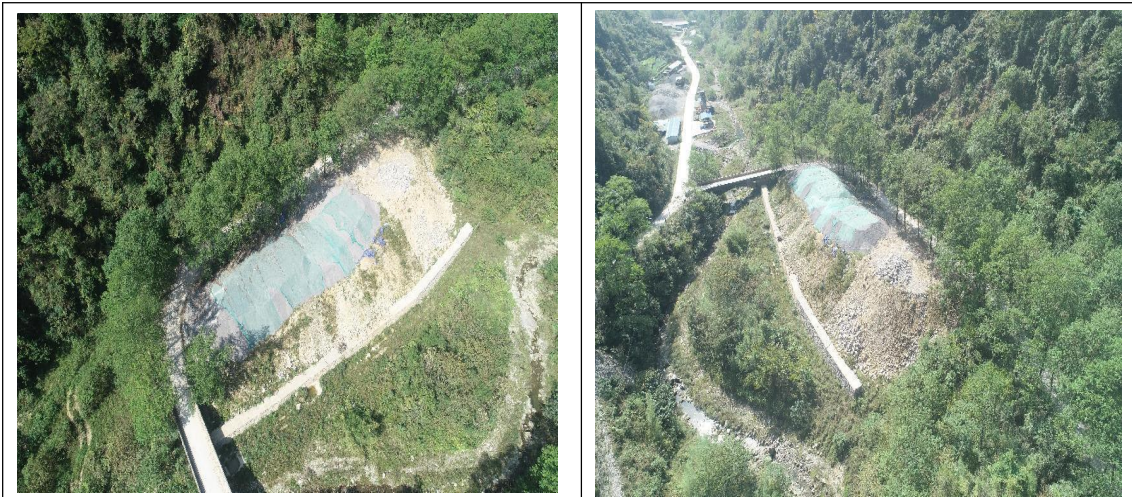
K17+500 弃渣场（边坡进行清理，渣体石料清运完毕后及时对弃渣场恢复植物措施）

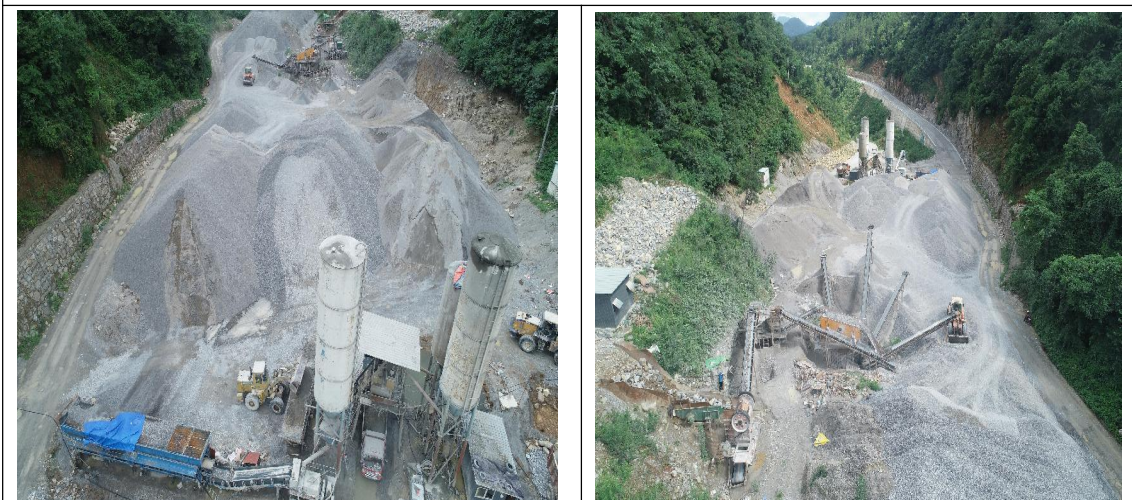
K20+050 弃渣场（施工完毕后及时实施植物措施）

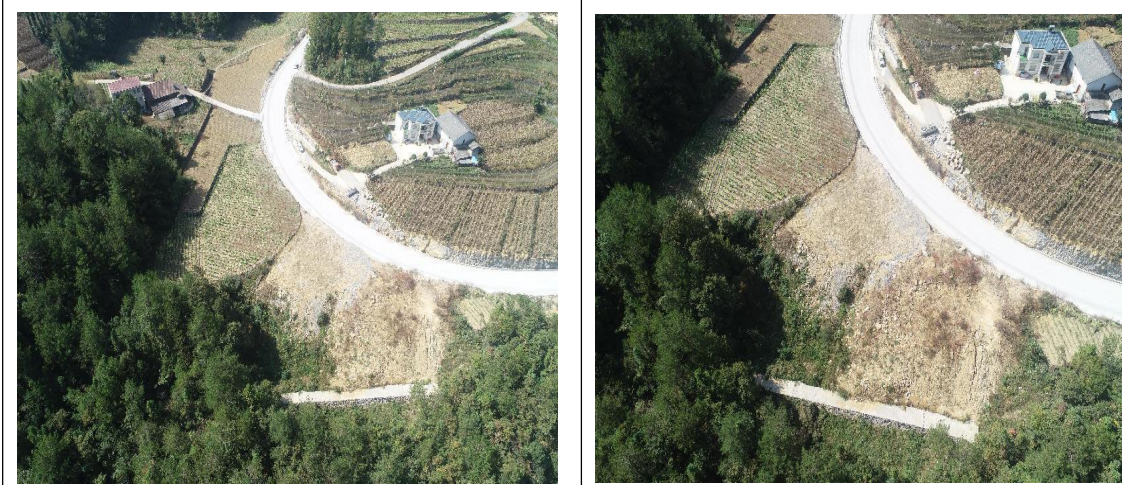
K21+080 弃渣场（需及时进行修建截水沟、进行植被恢复）

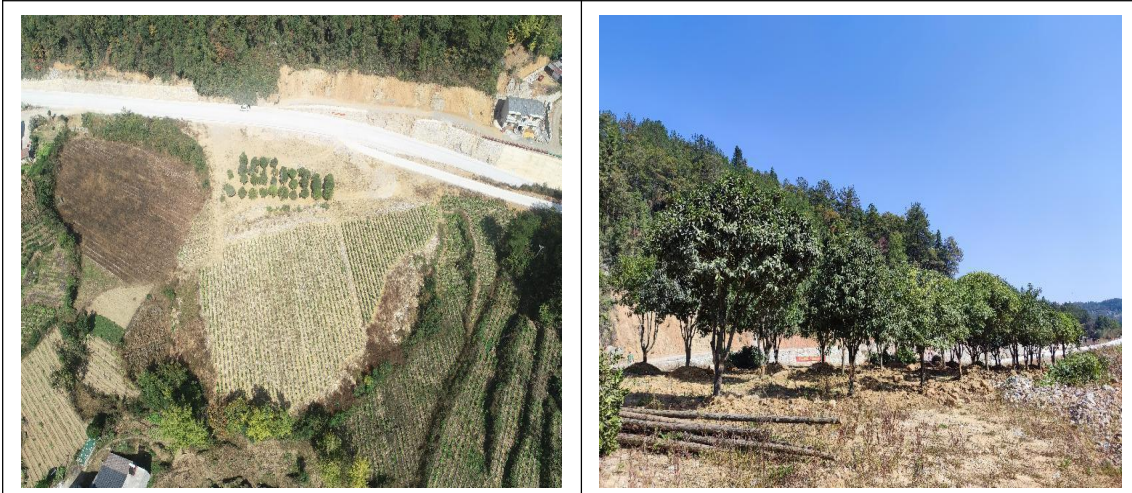
K21+580 弃渣场（需及时进行修建截水沟）

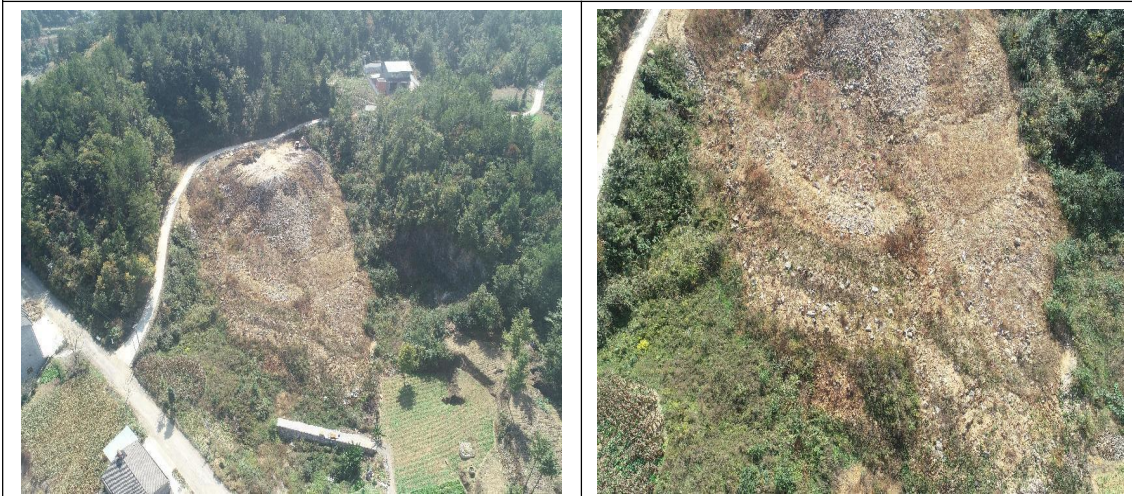
K21+920 弃渣场（需及时进行土地整治、修建截水沟，完善植物措施）

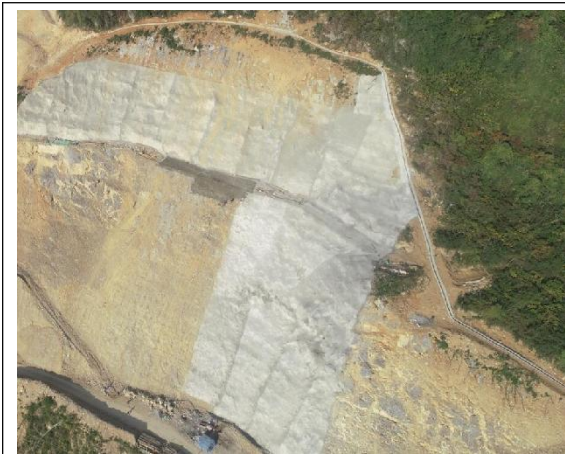
路基工程区已完成 K0+000~K22+780 水稳铺筑，完成沥青路面铺筑 11 公里，沥青摊铺完成 47.82%，目前主要进行沥青摊铺和边坡治理工作，但在路基 K6+720 有边坡坍塌现象，目前已对边坡进行整治，完成混凝土喷锚 4000m²，并

边坡整治+截水沟

锚，根据现场情况，边坡治理施工进度较为缓慢，未对下边坡采取措施，建议对下边坡采取拦挡措施，减少水土流失，及时对坍塌的土方进行清运，防止雨水对渣体进行冲刷，加快施工进度，减少土壤裸露时间，继续完善边坡截水沟。
