秭归县大岭至梅家河公路改扩建工程

水土保持监测季度报告表

(2023 第 1 季度)

监测单位：湖北绿源工程设计有限公司

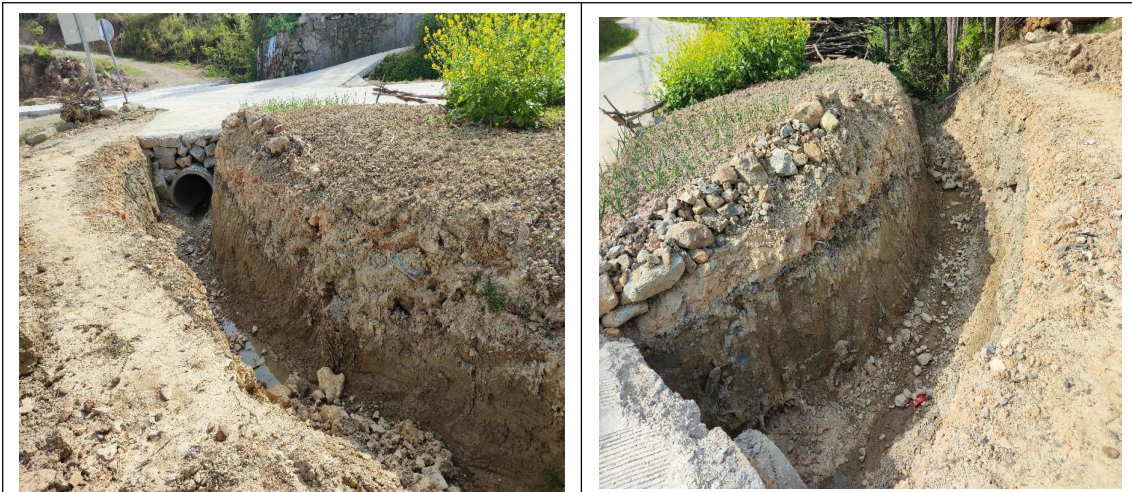
K19+520 弃渣场排水沟

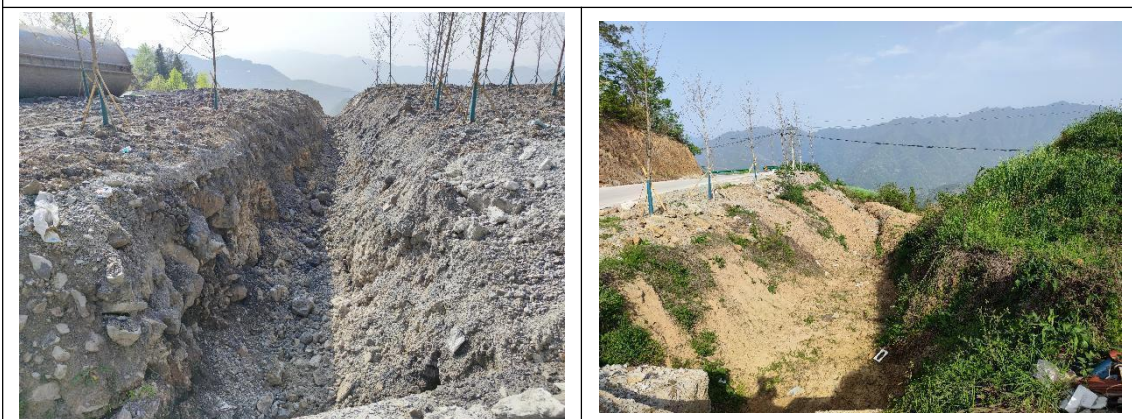
K12+438 弃渣场排水沟

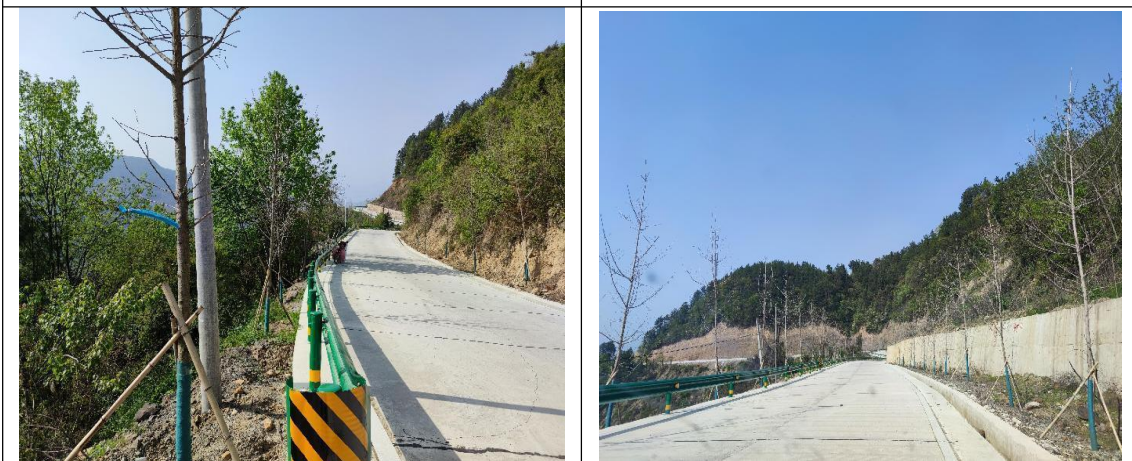
道路两侧种植乔木

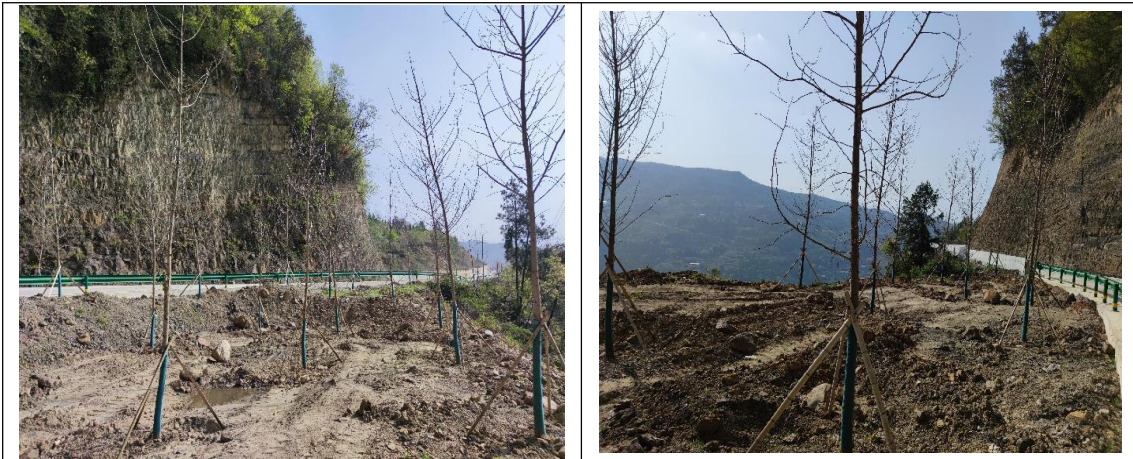
K14+700 弃渣场种植乔木

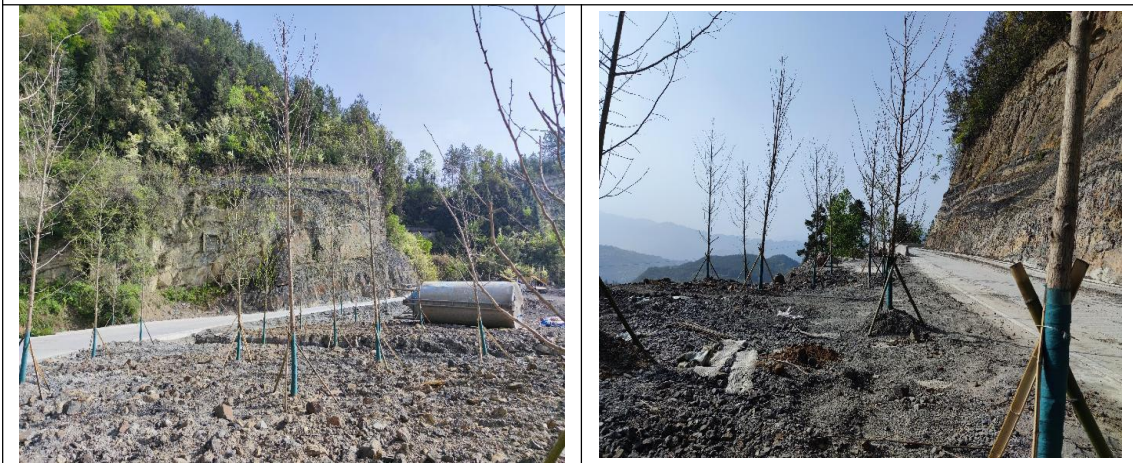
K12+438 弃渣场种植乔木

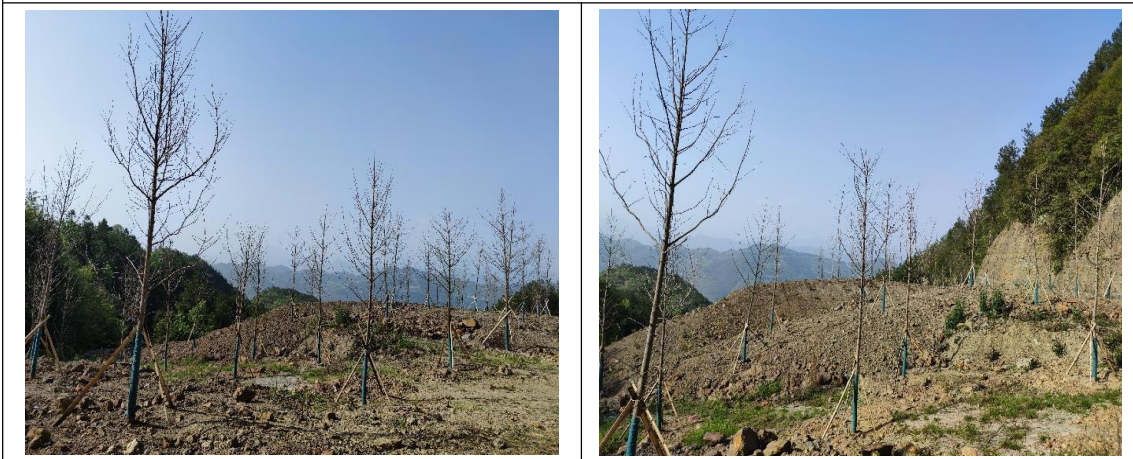
K10+480 弃渣场种植乔木

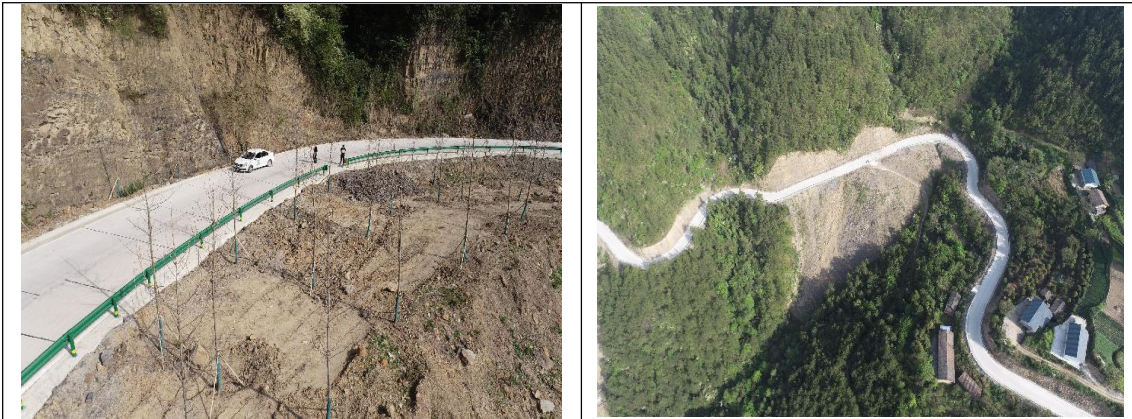
K10+480 弃渣场

5#K10+480 为坡地弃渣, 因弃渣场沿路基铺设, 弃渣场上边坡有路基排水, 有效减缓了雨水对弃渣场的冲刷, 但弃渣场一侧有涵洞, 汇水面积较大, 本季度完善了涵洞接口处设排水沟, 完善了植物措施, 对弃渣场种植银杏树。

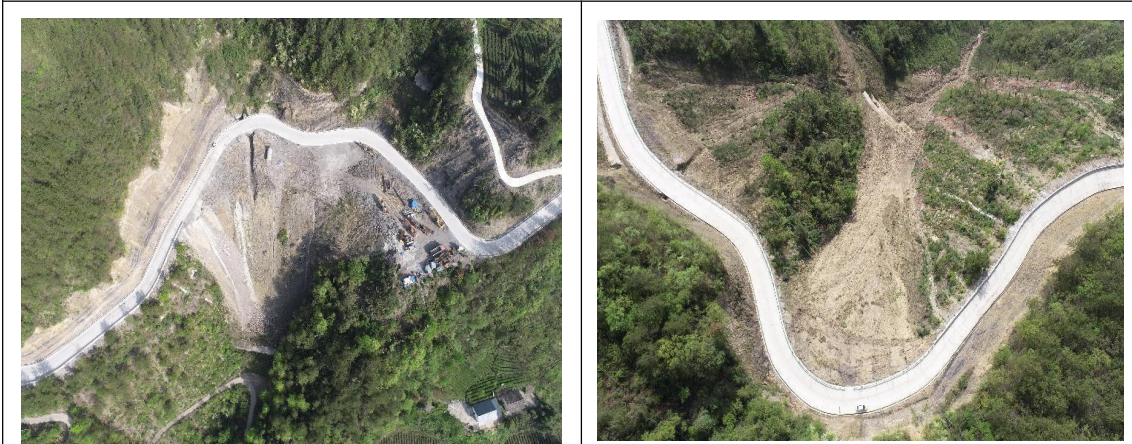
K12+438 弃渣场

6#K12+438 弃渣场为坡地, 弃渣场水土保持措施有挡土墙, 边坡有零星碎石跌落, 目前弃渣场一侧施工场地暂未拆除, 暂不具备植被栽植条件, 本季度完善

了涵洞接口处设排水沟，避免涵洞出水口冲刷弃渣场，对弃渣场另一侧种植了乔木。

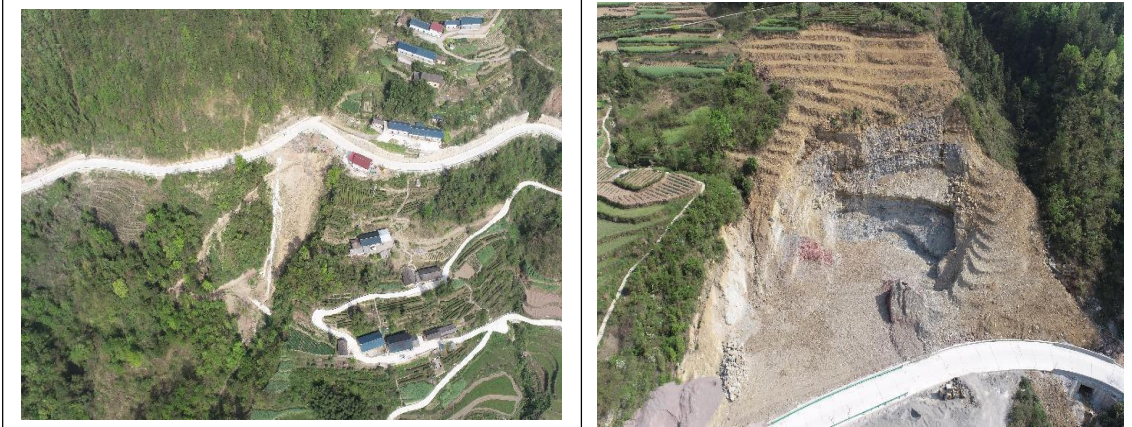
8#K16+565 弃渣场堆渣较多且未进行压实，土质较为疏松，容易产生水土流失，建议及时对渣场进行碾压，完善表土回覆措施，及时进行植被恢复，选择根系较为发达的刺槐+狗牙根草籽进行混合种植。对排水涵洞进行截流，避免路基排水出口汇入弃渣场造成雨水冲刷。

K16+565 (对排水涵洞进行截流, 避免路基排水出口汇入弃渣场造成雨水冲刷)

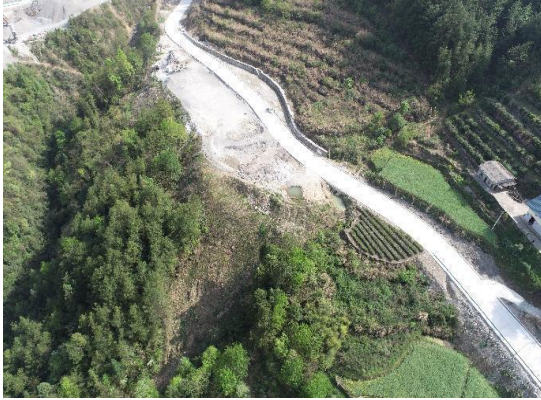
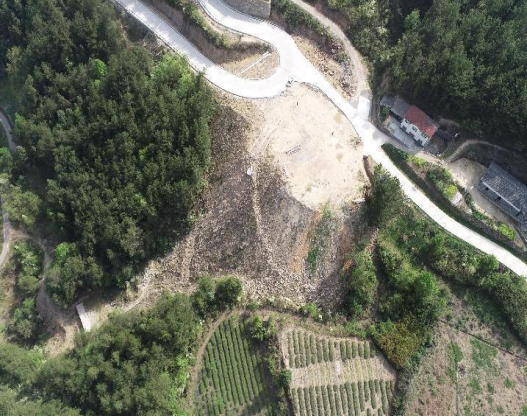
9#K17+900 弃渣场未进行植被恢复，上季度堆放石料已清理完毕，建议及时进行植被恢复，弃渣场一侧设有涵洞，建议对涵洞出水口及时进行疏通，保证出水口不侵蚀弃渣场坡脚。

10#K19+520 弃渣场为坡地弃渣，根据现场实际情况，弃渣场已完善挡土墙措施，弃渣已堆渣完毕，边坡有零星碎石跌落，建议及时进行清理，后续完善表土回覆措施，并对弃渣场进行植被恢复。本季度完善了弃渣场涵洞出水口排水沟。

<p>K17+900</p>	<p>K19+520 (清理边坡碎石, 完善表土回覆措施)</p>

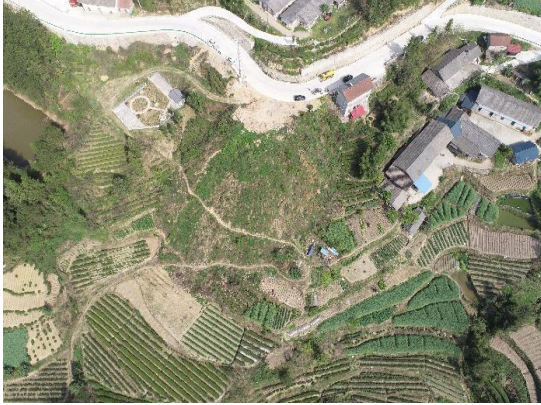
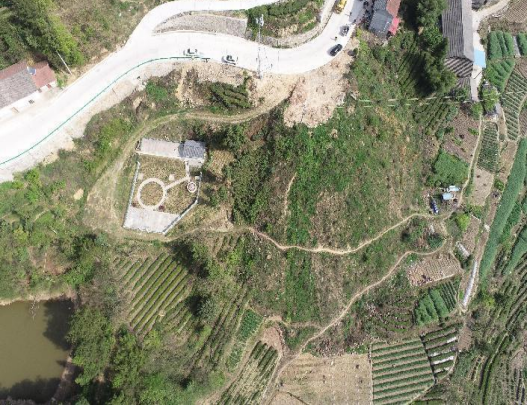
11#K20+790 弃渣场自然植被生长旺盛，且进行分级放坡，但未在坡脚设挡土墙，上边坡未设排水沟，建议及时进行完善该措施。

<p>K20+790 弃渣场植被恢复情况</p>
