秭归县大岭至梅家河公路改扩建工程

水土保持监测季度报告表

(2023 第 2 季度)

监测单位：湖北绿源工程设计有限公司

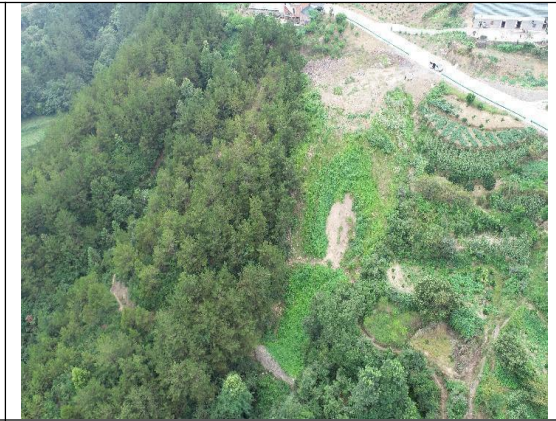
1#K6+000 弃渣场上季度完善涵洞接口处排水沟，弃渣场种植了乔木，水土流失有所减缓。目前处于自然恢复期阶段，根据本季度监测，现场植被恢复情况较好。

2#K6+717 弃渣场水土保持措施有挡土墙，但是未设置排水沟，根据现场踏勘，与建设单位负责人交流，后续完善涵洞接口处排水沟，弃渣场已进行平整，已交给当地村民进行复耕。

<p>K6+000 弃渣场</p>	<p>K6+717 弃渣场</p>

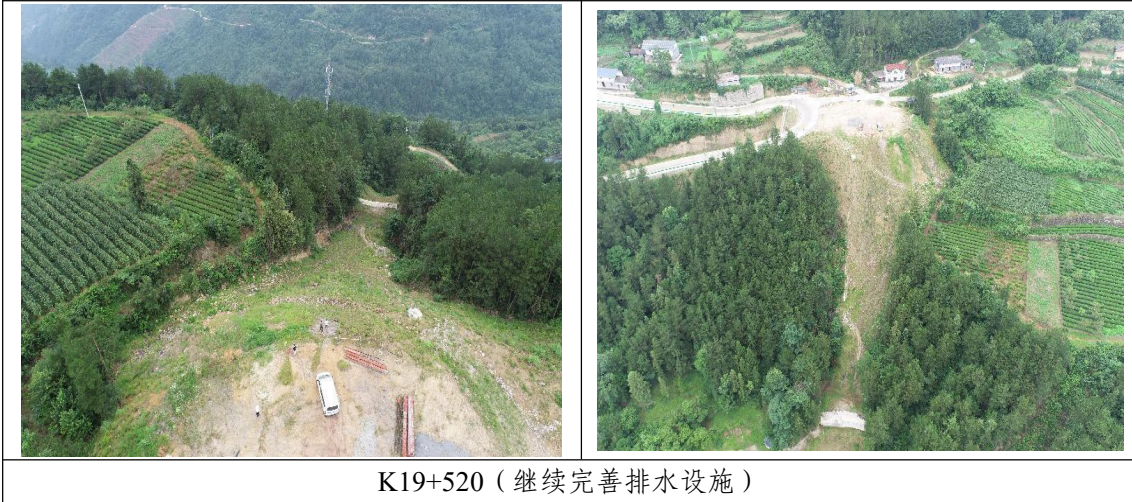
K19+520 (继续完善排水设施)

3#K8+650 弃渣场为坡地弃渣，渣体坡脚设有挡土墙，能够稳定堆渣，坡顶有部分乔木种植，弃渣场边坡较陡，坡面无植被覆盖，建议对坡面进行绿化，种植爬藤植物。建议沿弃渣场两侧设跌水沟，缓解因降雨导致的水土流失。

4#K10+154 为坡地弃渣，已实施了挡土墙措施；上季度完善了植物措施，对弃渣场坡顶种植银杏树，根据监测，坡面植被覆盖度较差，建议对坡面进行绿化，种植爬藤植物。

5#K10+480 为坡地弃渣，因弃渣场沿路基铺设，弃渣场上边坡有路基排水，有效减缓了雨水对弃渣场的冲刷，上季度完善了弃渣场一侧涵洞排水出口，根据监测后续建设单位继续对排水沟进行完善，将排水汇入下游自然沟渠中。该弃渣场植被恢复情况较好，覆盖度较高。

6#K12+438 弃渣场为坡地，弃渣场水土保持措施有挡土墙，边坡有零星碎石跌落，该弃渣场坡顶种植了乔木。根据监测后续建设单位继续对排水沟进行完善。

7#K14+700 弃渣场为坡地弃渣，渣体坡脚设有挡土墙，能够稳定堆渣，上季度完善了植物措施，对弃渣场种植银杏树。根据本季度监测，弃渣场坡顶植被恢复较好，建议后续完善坡面植被覆盖度。

8#K16+565 弃渣场为坡地弃渣，本季度对排水涵洞进行截流，完善弃渣场排水沟措施，避免路基排水出口汇入弃渣场造成雨水冲刷。该弃渣场新增排水沟96m。建议后续及时完善弃渣场植被恢复工作。

9#K17+900 弃渣场已进行土地整治，建议及时进行植被恢复。

11#K20+790 弃渣场自然植被生长旺盛，且进行分级放坡，但未在坡脚设挡土墙，上边坡未设排水沟，建议及时进行完善该措施。

<p>K8+650 弃渣场（弃渣场两侧需设跌水沟）</p>	<p>K10+154 弃渣场</p>

<p>K10+480 弃渣场</p>

<p>K12+438 弃渣场</p>	<p>K14+700 弃渣场</p>

<p>K16+565 (本季度完善排水措施)</p>	<p>K17+500 取料场 (已种植农作物)</p>

<p>K17+900 (已进行平整)</p>	<p>K20+790 弃渣场植被恢复情况</p>

2、针对弃渣场采取植被恢复，截排水沟进行防护，经过现场调查，K8+650、K10+480、K12+438、K19+520 弃渣场排水沟不完善，经过和建设单位沟通，后续会逐步完善截排水措施，建议增加施工队伍班组，及时完善。对弃渣场坡面裸露面建议采用藤本植物进行防护。

10#K19+520 弃渣场为坡地弃渣，根据现场实际情况，弃渣场边坡有零星碎石跌落，建议及时进行清理，上季度完善了弃渣场涵洞出水口排水沟，根据监测，建议继续完善排水，将排水沟接入弃渣场坡脚。

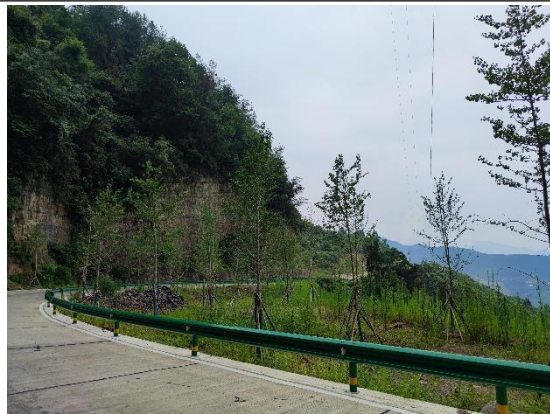
弃渣场种植乔木

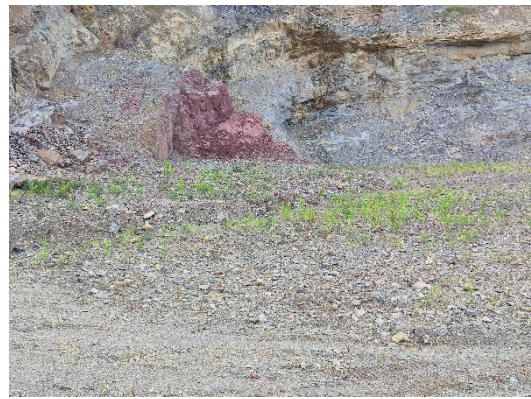
5、取料场区：取料场位于桩号 K17+500，本项目主体工程已基本完工，取料场完成设计的取料方量，上季度对取料场进行表土回覆并进行土地整治。本季度对取料场进行复耕。经现场踏勘，取料场地势较低，强降雨容易形成堰塞湖，建议后续对取料场进行土石方回填与路基标高一致，对取料场布设排水沟，接入路基排水边沟。

取料场复耕

3、取料场区本季度已进行复耕，根据现场调查，取料场地势较低，遇强降雨容易形成堰塞湖，建议后续对取料场回填土石方与路基标高一致，对取料场布设排水沟，接入路基排水边沟。

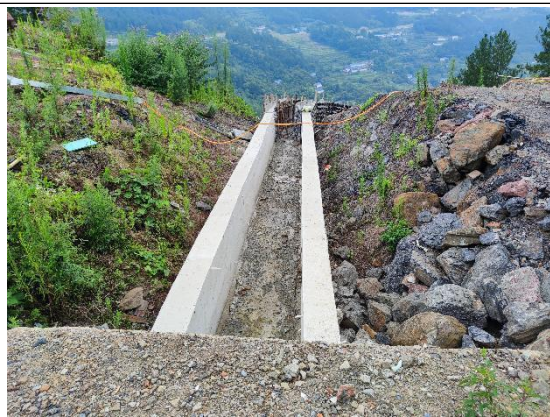
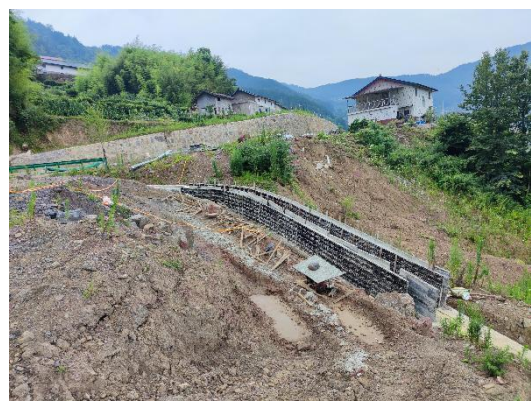
K16+565 弃渣场排水沟

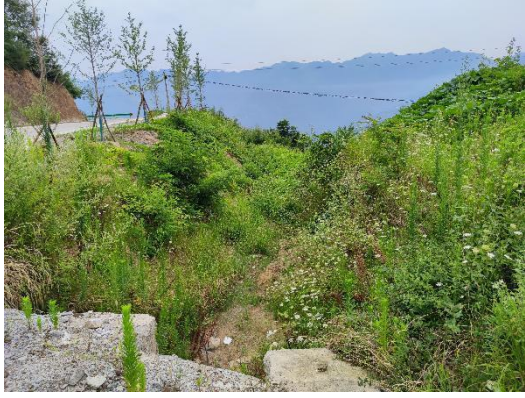
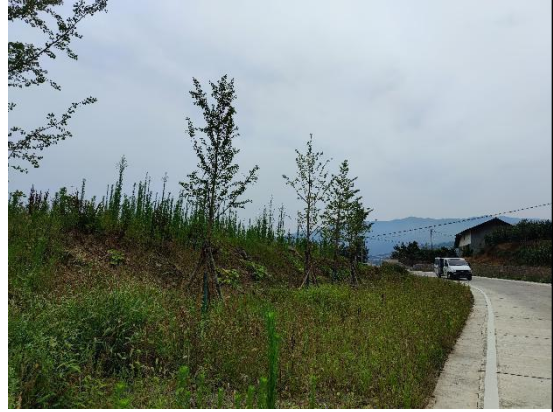
弃渣场乔木绿化

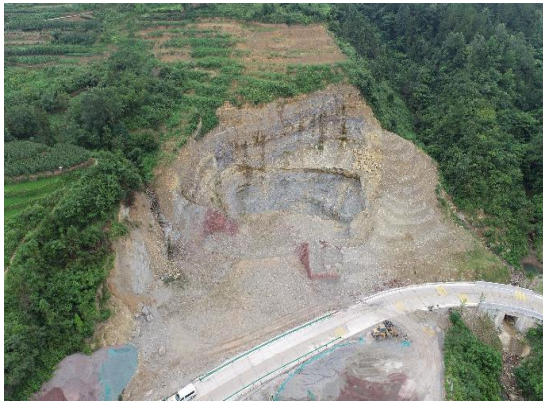
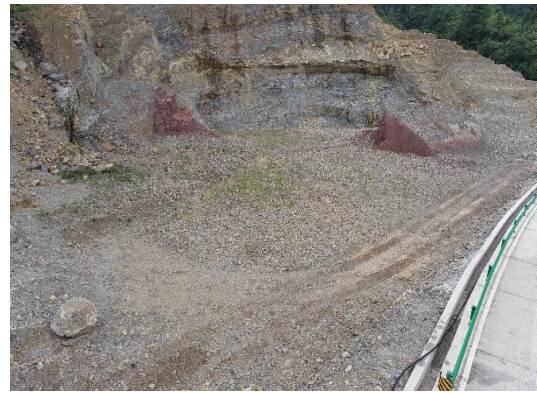
取料场现状
