S458 秭归县两河口至磨坪公路改建工程

水土保持监测季度报告表

(2023 第 2 季度)

监测单位：湖北绿源工程设计有限公司

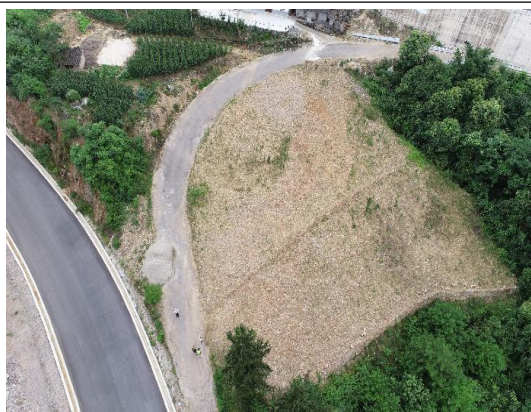
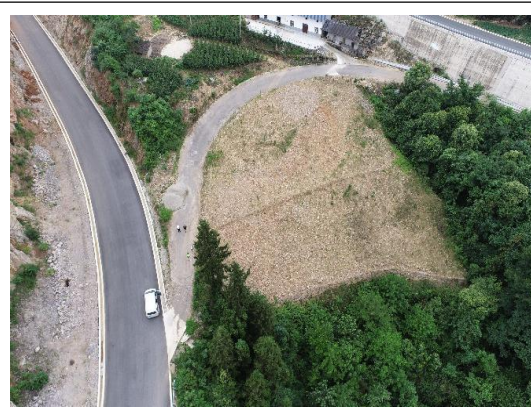
1#K2+281 弃渣场已进行土地平整，坡脚有设挡土墙，根据现场实际，该区

域已移交为当地村民，现场情况较好，未发现明显水土流失情况。目前已进行土地整治，还未进行复耕。

K2+281 弃渣场（已进行土地整治）

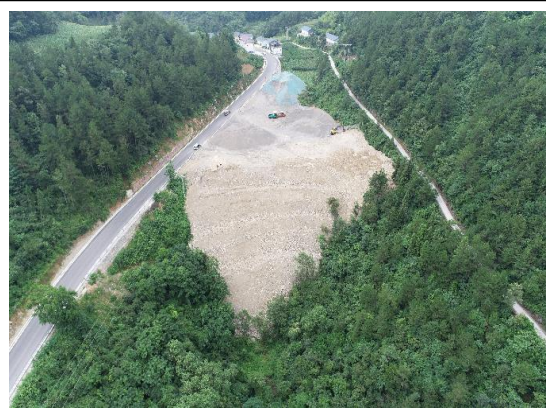
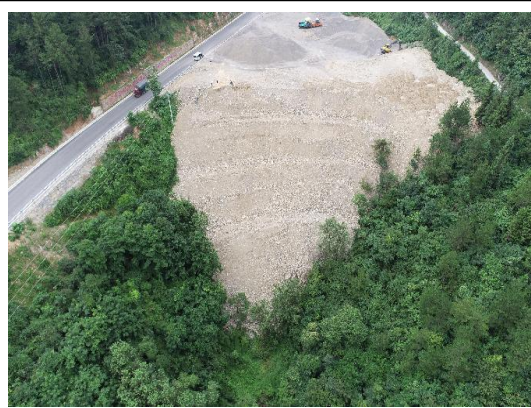
2#K4+840 弃渣场水土保持措施有挡土墙，目前用于石料堆放，暂时不能进行植被恢复。建议及时清理弃渣场上石料，完善弃渣场植被恢复。

K4+840 弃渣场（弃渣场已分级放坡，及时清理碎石，需完善植物措施）

2、弃渣场本季度措施较上季度有所完善，建议对 K12+180 弃渣场进行分级放坡并对弃渣场坡面种植爬藤植物。及时清理 K4+840 弃渣场上石料，完善该弃渣场植物措施。对 K17+500、K20+050、K21+080 弃渣场裸露面及时复耕，减少弃渣场裸露时间，减少水土流失。

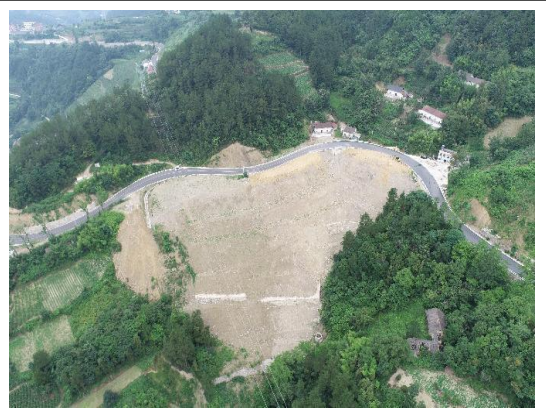
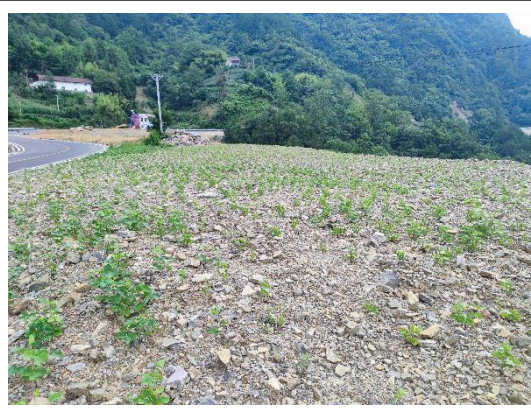
3#K10+140 弃渣场为坡地弃渣，上季度完善了弃渣场排水沟和挡土墙措施，对边坡较陡处进行分级放坡，弃渣场总体治理趋于完善。根据本季度监测，该弃渣场后续还需完善排水沟工程。目前该弃渣场已完成表土回覆，对弃渣场平台上已复耕。

K10+140 弃渣场（已进行土地整治并复耕，还需完善排水措施）

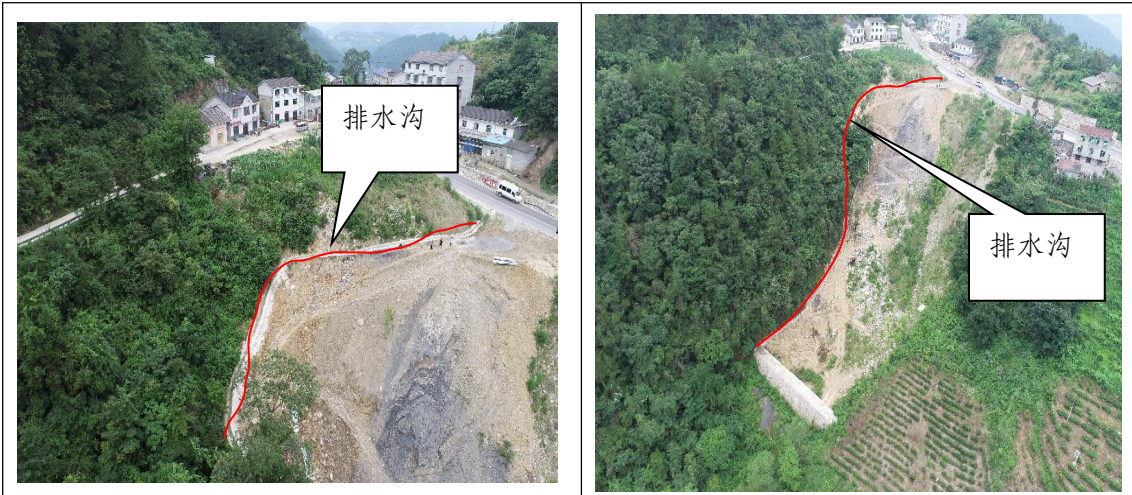
4#K12+180 弃渣场为坡地，根据现场实际情况，渣场有部分区域已进行农作物种植，有效减少了水土流失，但是坡面未进行植被恢复，建议及时完善渣场植物措施，种植爬藤植物，提升植物措施的覆盖率；本季度新增了弃渣场排水沟，避免了涵洞出水口冲刷渣体。

K12+180 弃渣场 (本季度完善排水沟, 还需完善坡面植物措施)

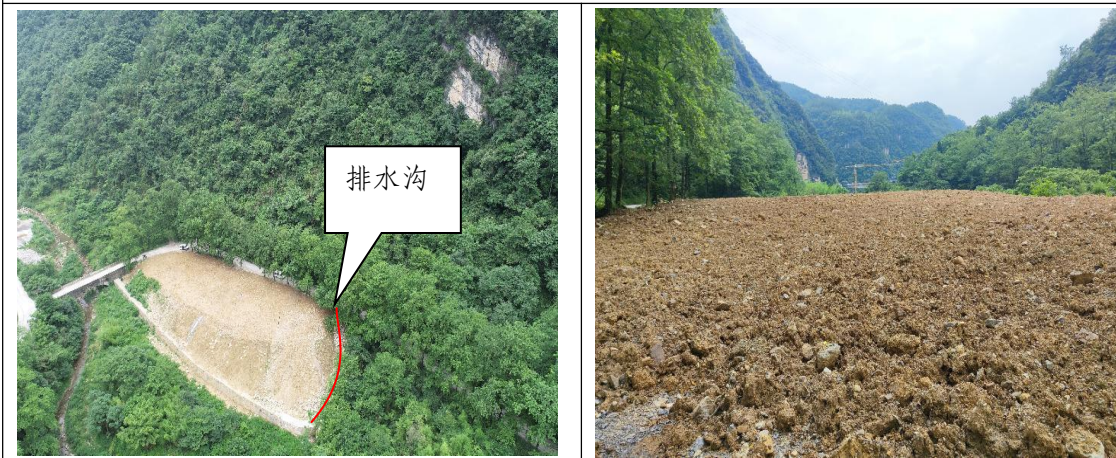
5#K17+500 弃渣场水土保持措施有挡土墙和排水沟，对弃渣场进行平整，并进行土地整治，弃渣场防护措施趋于完善。

K17+500 弃渣场 (及时完善植物措施)

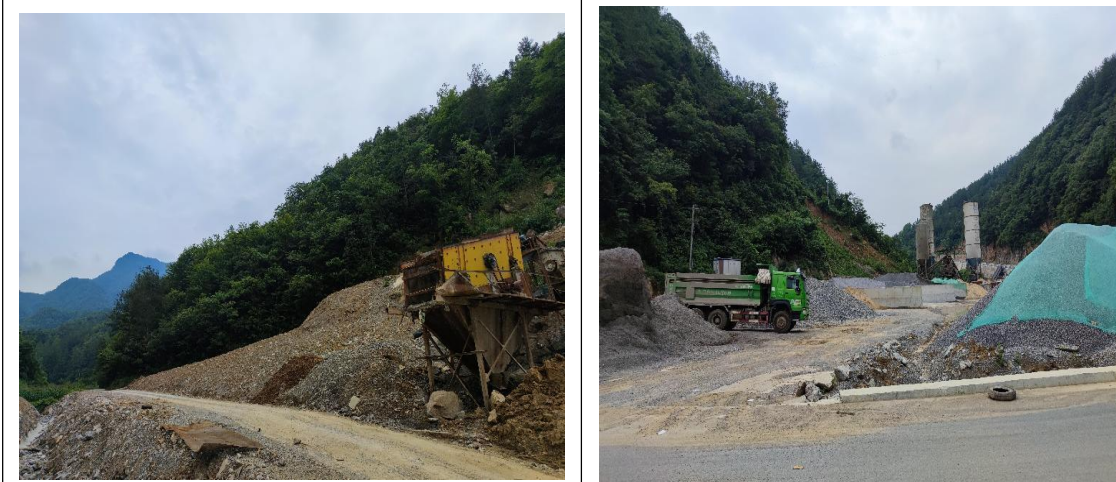
6#K20+050 弃渣场为平地弃渣，该弃渣场前期主要用于本项目碎石加工厂，目前该弃渣场已完成土地整治措施。

K20+050 弃渣场 (及时完善植物措施)

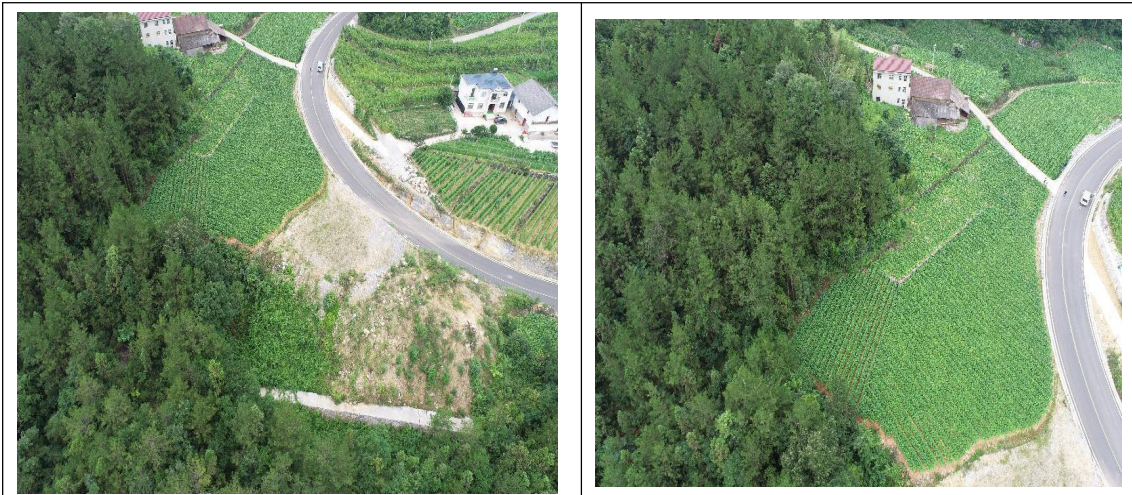
7#K21+080 弃渣场为坡地弃渣，根据现场实际情况，弃渣场已堆渣完毕并已布设挡土墙，本季度对弃渣场进行土地整治，部分区域已进行复耕，建议对裸露区域继续完善弃渣场植物措施。

K21+080 弃渣场（对未复耕的及时进行完善）

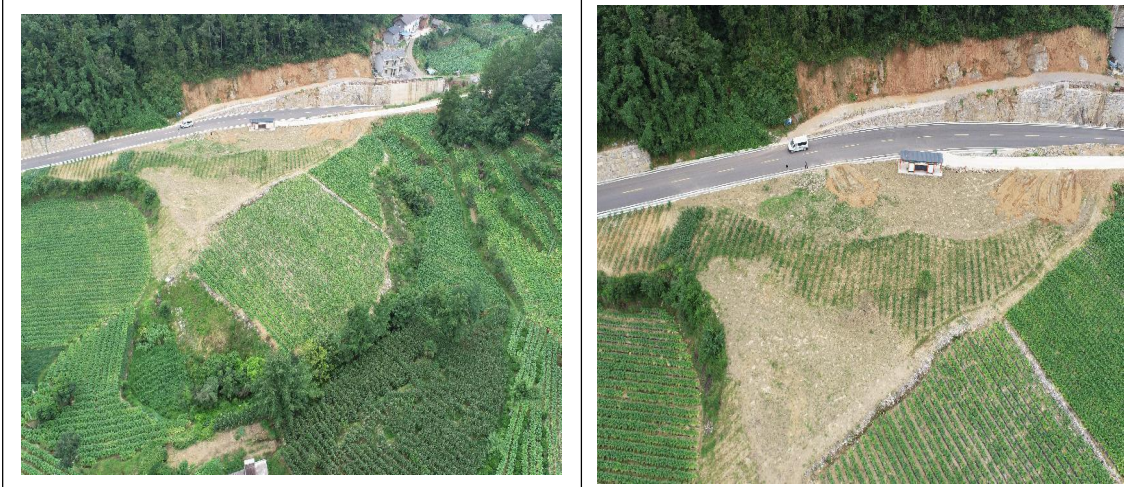
8#K21+580 弃渣场为平地弃渣并已堆渣完毕，部分区域已进行农作物种植，2022年9月对该弃渣场新增种植桂花树（因长势欠佳，目前已进行移栽），根据现场调查，弃渣场已进行复耕，恢复农作物种植。

K21+580 弃渣场（已进行复耕）

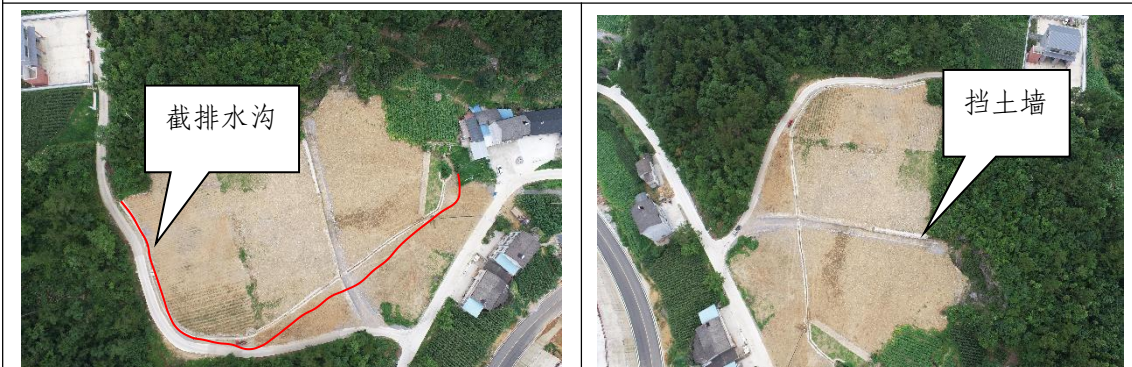
9#K21+920 弃渣场为坡地，根据现场调查，本季度新增了弃渣场截排水沟、挡土墙，并对弃渣场进行分级放坡，回覆表土，完成复耕。目前该弃渣场水土保持措施完善，现场无明显水土流失。

K21+920 弃渣场（本季度新增分级放坡、截排水沟、挡土墙、复耕措施完善）
