S458 秭归县两河口至磨坪公路改建工程

水土保持监测季度报告表

(2023 第 3 季度)

监测单位：湖北绿源工程设计有限公司

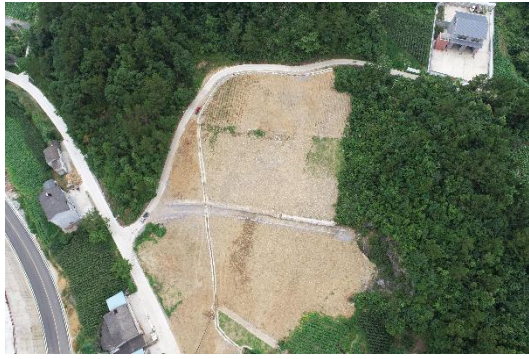
K21+920 弃渣场 (2023 第 2 季度)

9#K21+920 弃渣场为坡地，根据现场调查，本季度新增了弃渣场排水沟。目前该弃渣场水土保持措施完善，现场无明显水土流失。

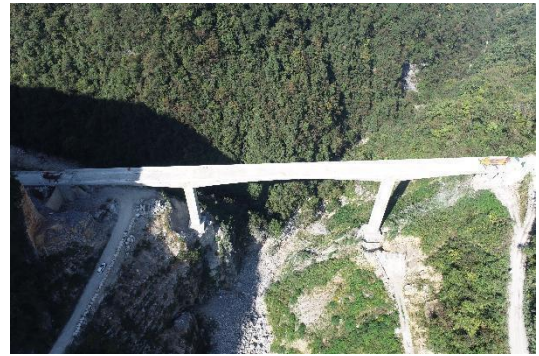
岩口河大桥 (2023 第 3 季度)

（2）桥梁工程区：岩口河大桥（K16+821~K17+017），桥梁长度 196m，本季度岩口河大桥完成合拢，桥梁主体结构工程已全部施工完毕，预计 10 月对桥面铺设，桥梁即可通车；

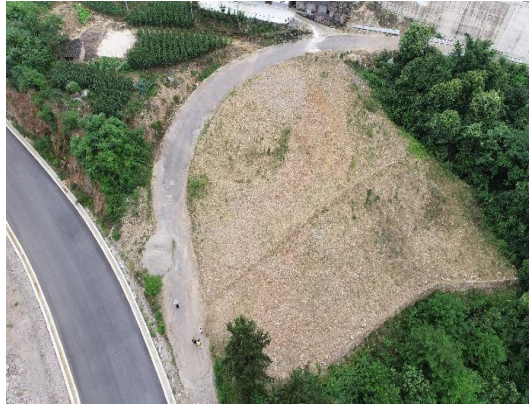
K2+281 弃渣场 (2023 第 2 季度)

1#K2+281 弃渣场已进行土地平整，坡脚有设挡土墙，根据现场实际，该区域已移交为当地村民，现场情况较好，未发现明显水土流失情况。目前已进行土地整治，现场有零星杂草，还未进行复耕。

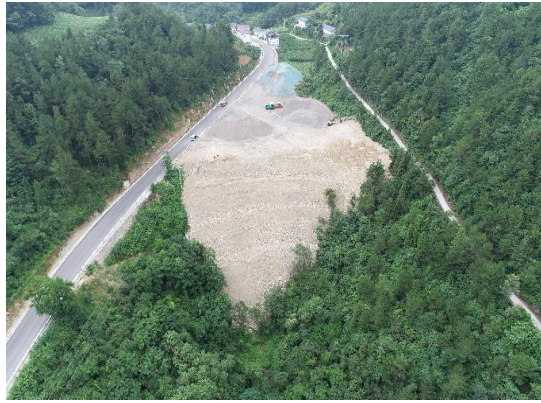
K4+840 弃渣场 (2023 第 2 季度)

2#K4+840 弃渣场水土保持措施有挡土墙，目前用于石料堆放，暂时不能进行植被恢复。建议及时清理弃渣场上石料，完善弃渣场植被恢复。

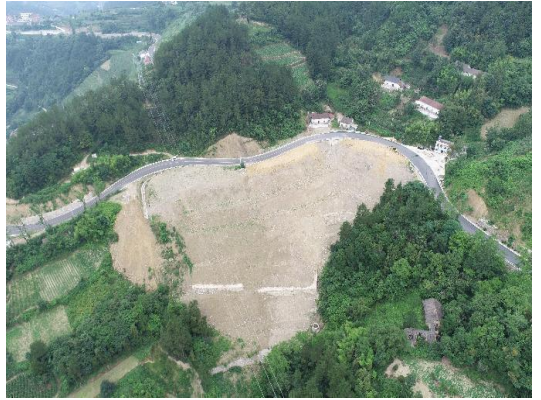
K10+140 弃渣场 (2023 第 2 季度)

3#K10+140 弃渣场为坡地弃渣，本季度完善了弃渣场排水沟，对边坡较陡处进行分级放坡，弃渣场总体治理趋于完善。根据本季度监测，该弃渣场后续还需完善植被恢复措施。目前该弃渣场已完成表土回覆，根据监测弃渣场植被长势较差，建议及时进行补植及养护。

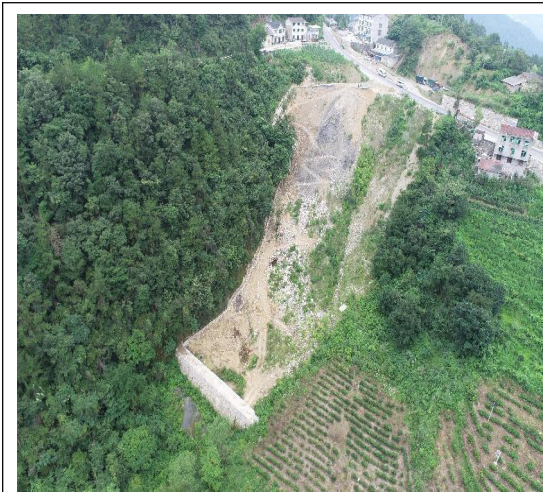
K12+180 弃渣场 (2023 第 2 季度)

4#K12+180 弃渣场为坡地，根据现场实际情况，渣场有部分区域已进行农作物种植，有效减少了水土流失，但是坡面未进行植被恢复，建议及时完善渣场植物措施，种植爬藤植物，提升植物措施的覆盖率。

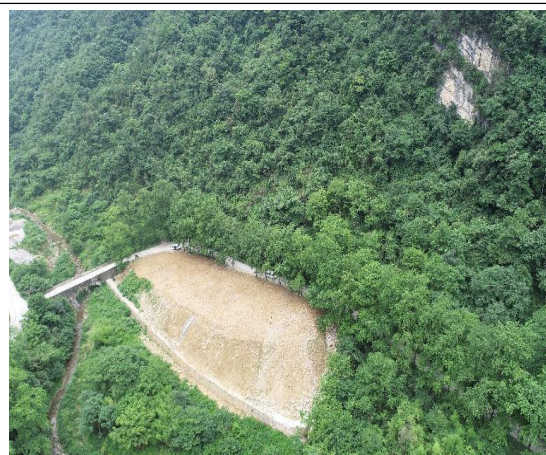
K17+500 弃渣场 (2023 第 2 季度)

5#K17+500 弃渣场水土保持措施有挡土墙和排水沟，对弃渣场进行平整，并进行土地整治，弃渣场防护措施趋于完善，建议及时完善复耕或进行植被恢复。

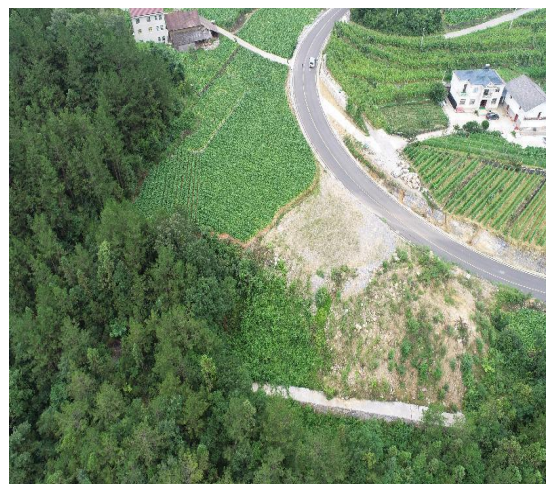
K21+080 弃渣场 (2023 第 2 季度)

7#K21+080 弃渣场为坡地弃渣，根据现场实际情况，弃渣场已堆渣完毕并已布设挡土墙，该弃渣场已经进行复耕，部分区域有裸露，建议对裸露区域继续完善弃渣场植物措施。

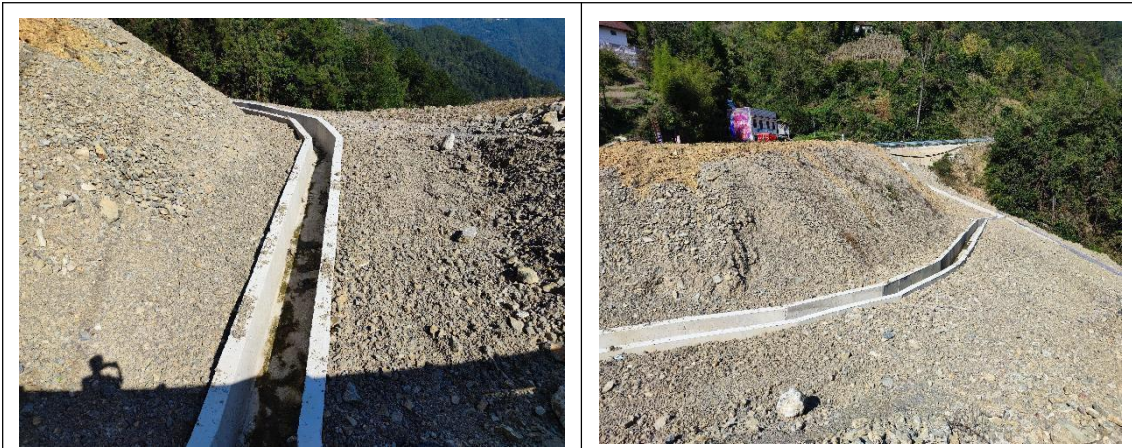
K10+140 弃渣场截排水沟

本季度完善了 K10+140、K21+920 弃渣场截排水沟，并对 K10+140 弃渣场进行了分级放坡，在一定程度上减少了水土流失。但弃渣场绿化措施滞后，需要及时完善弃渣场植物措施，故土壤侵蚀级别为中度~强烈。综合整个弃渣场区土壤侵蚀模数为 3500~5000t/($\text{km}^2 \cdot \text{a}$)，平均侵蚀模数为 4200/($\text{km}^2 \cdot \text{a}$)。

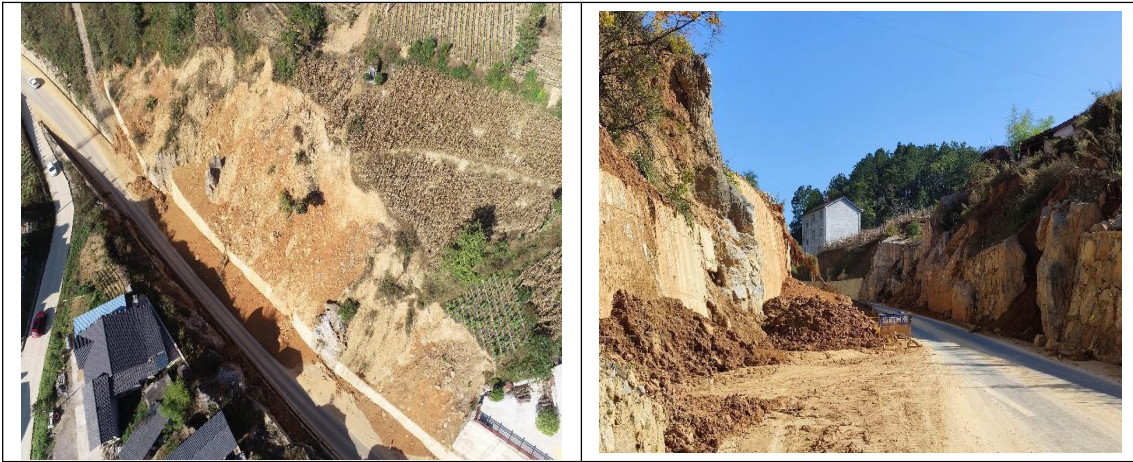
根据现场实际施工情况，本季度主要施工是边坡整治工作、岩口河大桥施工和弃渣场措施布设工作。截止本季度末路基沿线除滑坡段 500 米左右未铺筑，其余路基均已硬化，但是项目区边坡裸露较多，根据现场踏勘 K6+800~K6+940 处进行边坡整治，沿线土质边坡在风蚀和雨蚀的作用下容易造成水土流失，根据现场踏勘，已对边坡布设了截水沟，有效缓解了水土流失，建议施工单位加快施工进度，减少边坡裸露时间。位于桩号 K21+900 左右有边坡土方滑落，影响道路单边通车，堵塞排水沟，建议及时清理该区域。

边坡坍塌及时清理

1、路基工程区仅剩余滑坡段 500 米左右未铺筑，根据现场情况，边坡治理施工进度较为缓慢，建议及时完善边坡锚杆支护工作，减少边坡遇雨水冲刷导致的水土流失。位于桩号 K21+900 左右有边坡土方滑落，影响道路单边通车，堵塞排水沟，建议及时清理该区域。对路基工程回头弯裸露区域进行植被恢复，减少裸露面，降低雨蚀产生的水土流失。

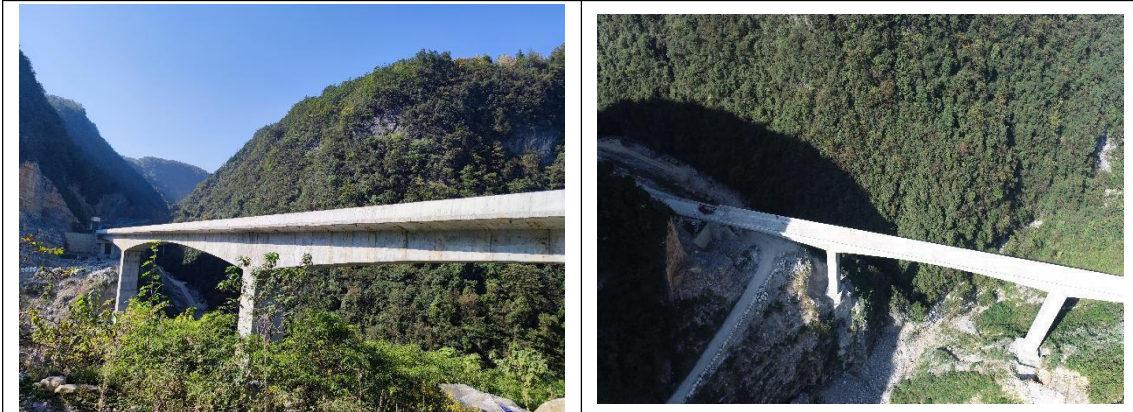
岩口河大桥已合拢

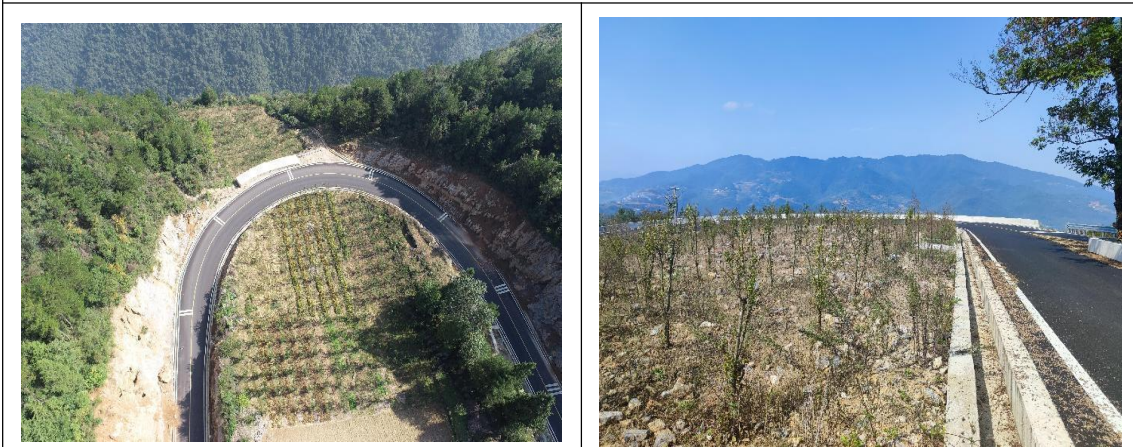
回头弯绿化

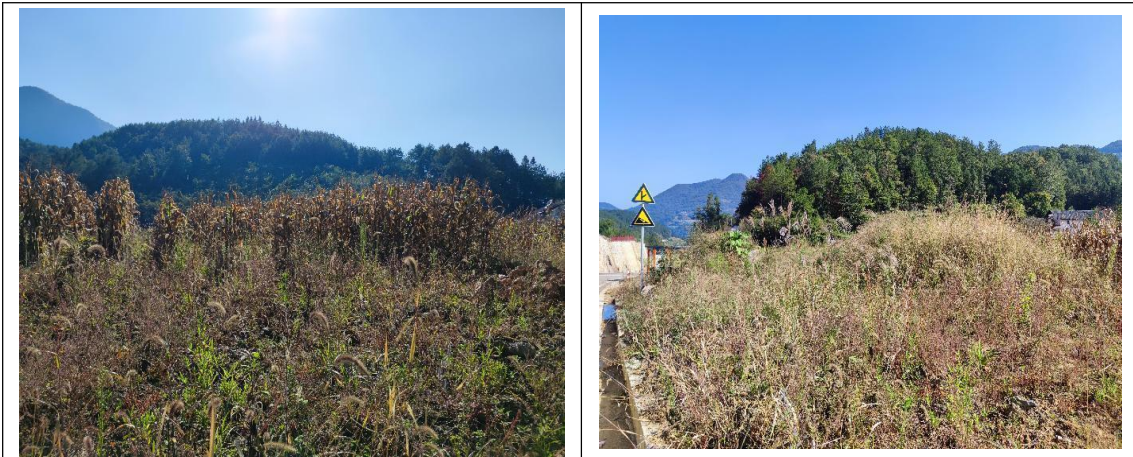
弃渣场绿化

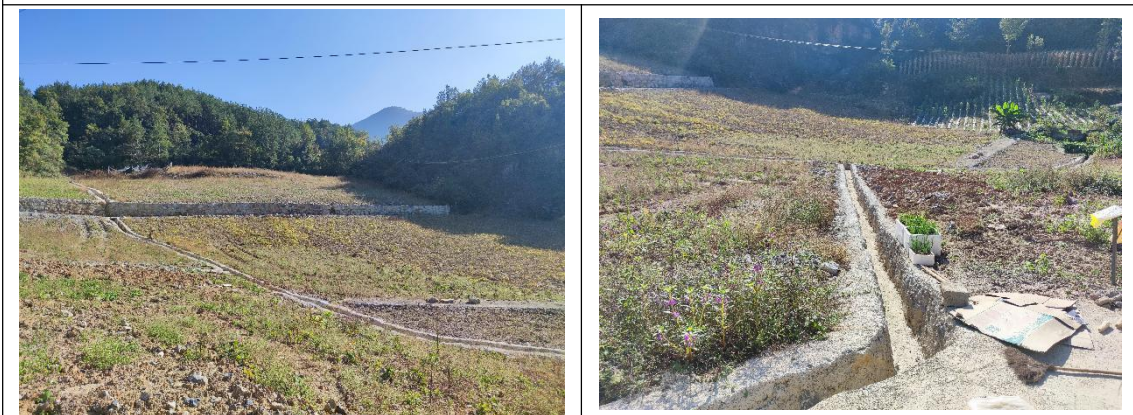
弃渣场绿化+排水沟
