S458 秭归县两河口至磨坪公路改建工程

水土保持监测季度报告表

(2023 第 4 季度)

监测单位：湖北绿源工程设计有限公司

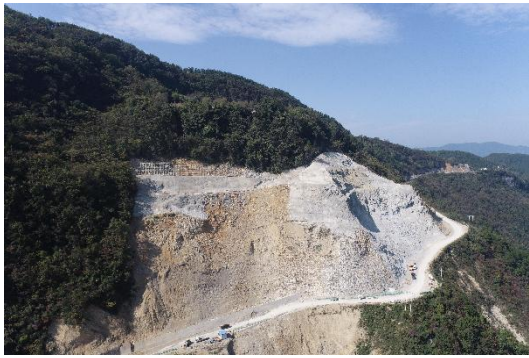
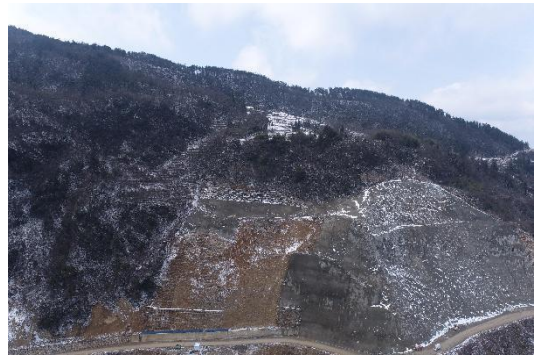
（1）路基工程区：截止本季度末，路面工程累计完成沥青路面一层铺筑 24 公里（双幅）；目前仅剩余滑坡段 500 米左右未铺筑，本季度工作进度缓慢，主要对 K6+800~K6+940 边坡进行整治，支护；

根据现场实际施工情况，本季度主要施工是边坡整治工作、岩口河大桥施工工作。截止本季度末路基沿线除滑坡段 500 米左右未铺筑，其余道路均已完成沥青路面铺筑，但是项目区边坡裸露较多，根据现场踏勘 K6+800~K6+940 处进行边坡整治，沿线土质边坡在风蚀和雨蚀的作用下容易造成水土流失，根据现场踏勘，已对边坡布设了截水沟，有效缓解了水土流失，建议施工单位加快施工进度，减少边坡裸露时间。

K6+800~K6+940 滑坡治理 (2023 第 3 季度)

K6+800~K6+940 滑坡治理 (2023 第 4 季度)

1、路基边坡整治施工进度缓慢，导致施工时间较长，延长了水土流失侵蚀，建议及时完善边坡锚杆支护工作，减少边坡遇雨水冲刷导致的水土流失。路基边坡有土方滑落，堵塞了排水沟，影响排水沟排水通畅，建议及时清理沿线排水沟内滑落的碎石及泥土。对路基工程回头弯裸露区域进行植被恢复，减少裸露面，降低雨蚀产生的水土流失。

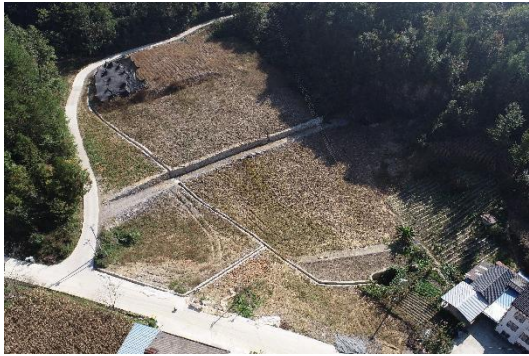
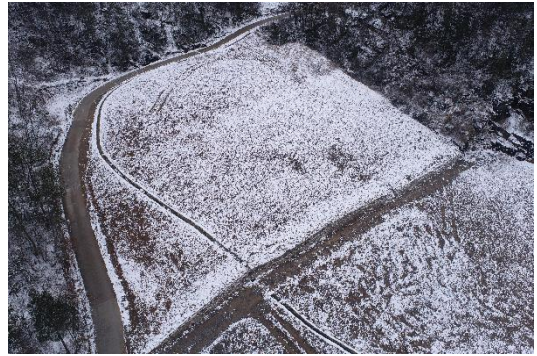
K21+920 弃渣场 (2023 第 3 季度)

K21+920 弃渣场 (2023 第 4 季度)

9#K21+920 弃渣场为坡地，根据现场调查，弃渣场排水措施、挡土墙完善，弃渣场已进行表土回覆，并进行了植物种植，目前该弃渣场水土保持措施完善，现场无明显水土流失。

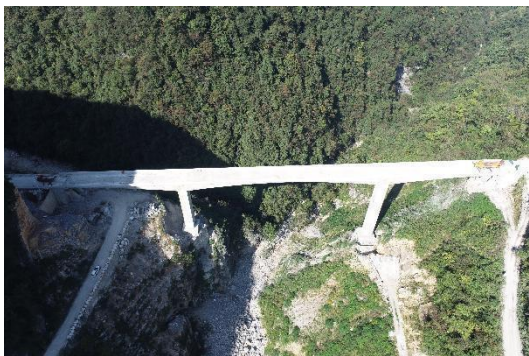
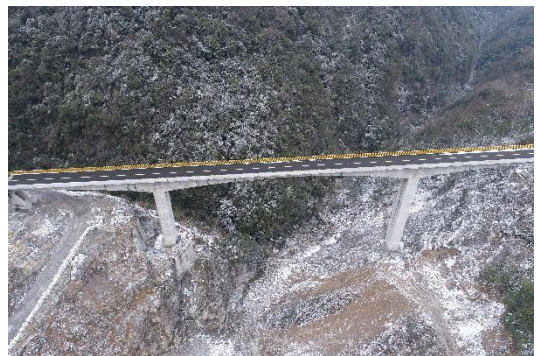
岩口河大桥 (2023 第 3 季度)

岩口河大桥 (2023 第 4 季度)

桥梁工程区于 2022 年 7 月 1 日开工建设，截止本季度岩口河大桥已完工通车，桥梁施工区塔吊已拆除，水土流失较上季度减少，但桥梁工程区底部未进行整治和植被恢复，桥梁工程区处于中度流失状态。综合整个桥梁工程区土壤侵蚀

2、桥梁工程本季度已完工且通车，根据现场踏勘，桥梁底部未进行植被恢复，并且位于桥梁左岸边坡下游碎石较多，影响边坡恢复治理，建议及时清理碎石，并及时完善植被恢复措施。

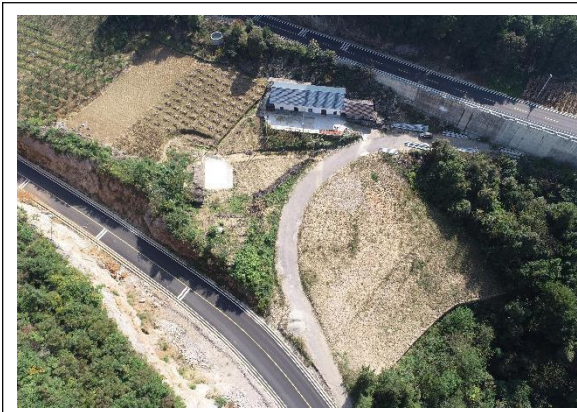
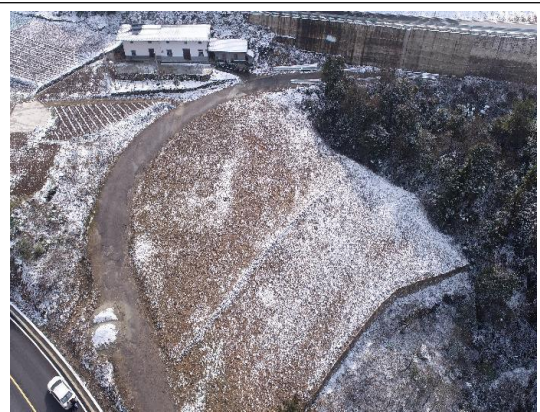
1#K2+281 弃渣场已进行土地平整，坡脚有设挡土墙，根据现场实际，该区域已移交为当地村民，现场情况较好，未发现明显水土流失情况。目前已进行土地整治，还未进行复耕。

K2+281 弃渣场 (2023 第 3 季度)

K2+281 弃渣场 (2023 第 4 季度)

根据现场核查，弃渣场位置与水保方案设计一致，堆渣量未超过设计量百分之20，不存在弃渣场变更。K2+281、K4+840、K12+180、K17+500、K20+050弃渣场植物措施不够完善，应对弃渣场尽快进行植物恢复或者完善复耕措施，督促建设单位尽快落实以上措施，防止雨水对渣体进行冲刷，产生水土流失，影响正常施工进度。详细监测记录表见附表3-附表11。

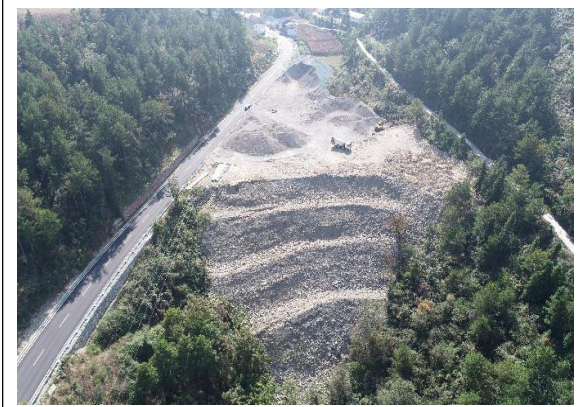
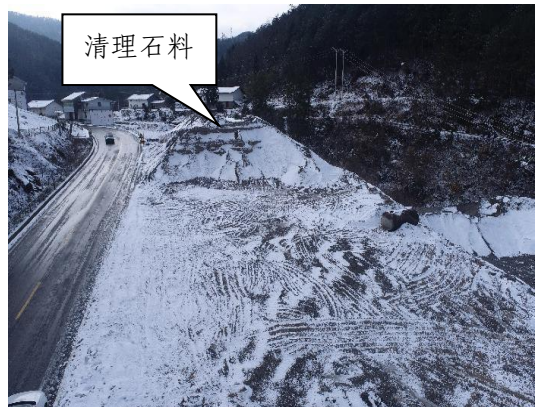
2#K4+840 弃渣场水土保持措施有挡土墙，目前用于石料堆放，暂时不能进

K4+840 弃渣场 (2023 第 3 季度)

K4+840 弃渣场 (2023 第 4 季度)

行植被恢复。建议及时清理弃渣场上石料，完善弃渣场植被恢复。

3、建议及时对 K4+840 弃渣场上石料进行清理，并对弃渣场进行植被恢复，及时对 K10+140 弃渣场进行植物补植及养护；K12+180 弃渣场需完善分级放坡，完善植物措施，种植爬藤植物，提升植物措施的覆盖率；

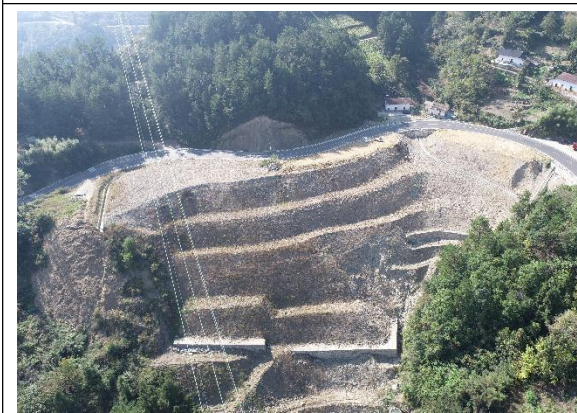
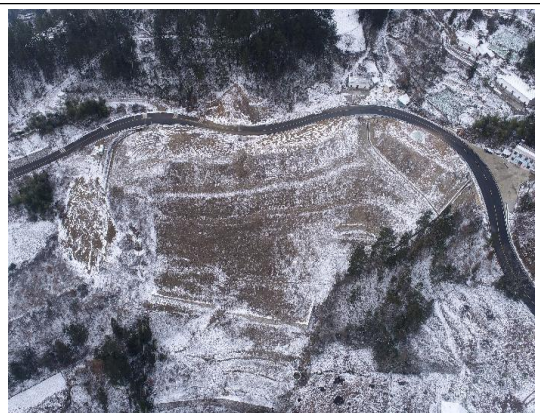
3#K10+140 弃渣场为坡地弃渣，对边坡较陡处进行分级放坡，前期已完成挡土墙、排水沟等措施，弃渣场措施总体治理趋于完善。根据本季度监测，该弃渣场后续还需完善植被恢复措施。目前该弃渣场已完成表土回覆，根据监测弃渣场植被长势较差，建议及时进行补植及养护。

K10+140 弃渣场 (2023 第 3 季度)

K10+140 弃渣场 (2023 第 4 季度)

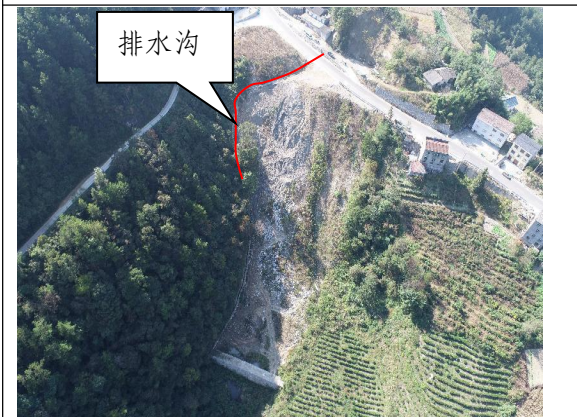
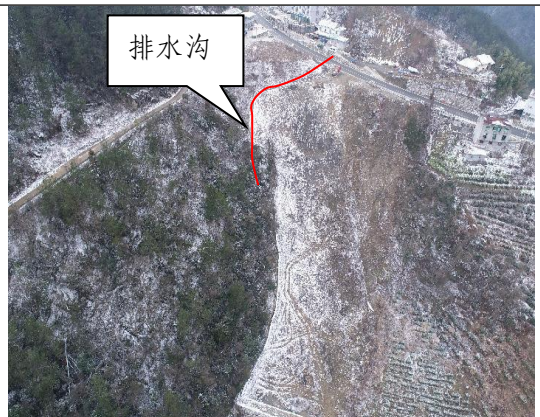
4#K12+180 弃渣场为坡地，根据现场实际情况，渣场有部分区域已进行农作物种植，有效减少了水土流失，但是坡面未进行植被恢复，建议及时完善渣场植物措施，种植爬藤植物，提升植物措施的覆盖率。

K12+180 弃渣场 (2023 第 3 季度)

K12+180 弃渣场 (2023 第 4 季度)

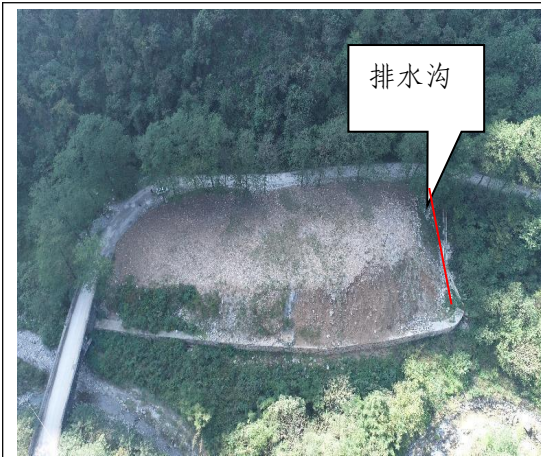
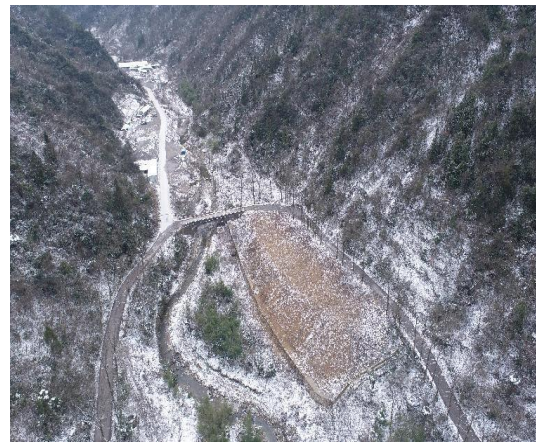
5#K17+500 弃渣场水土保持措施有挡土墙和排水沟，对弃渣场进行平整，并进行土地整治，弃渣场防护措施趋于完善，建议及时完善复耕或进行植被恢复。

K17+500 弃渣场 (2023 第 3 季度)

K17+500 弃渣场 (2023 第 4 季度)

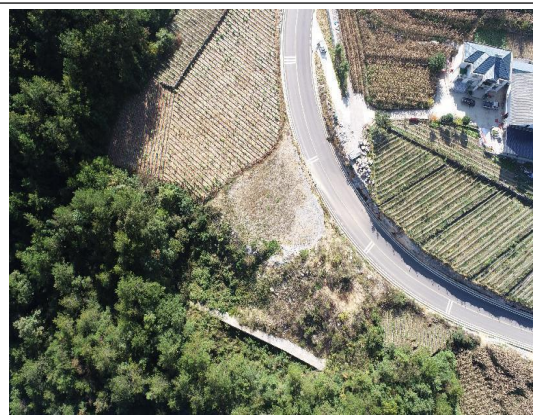
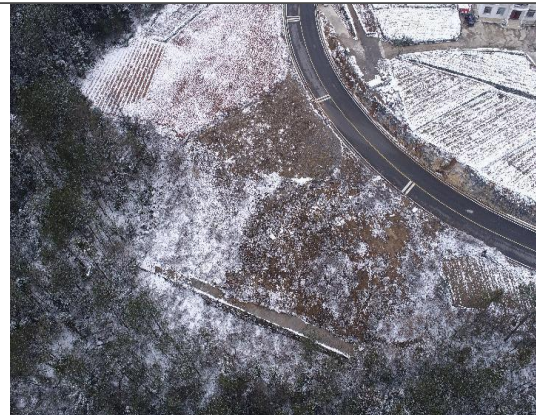
7#K21+080 弃渣场为坡地弃渣，根据现场实际情况，弃渣场已堆渣完毕并已布设挡土墙，该弃渣场已经进行复耕，部分区域有裸露，建议对裸露区域继续完善弃渣场植物措施。

K21+080 弃渣场 (2023 第 3 季度)

K21+080 弃渣场 (2023 第 4 季度)

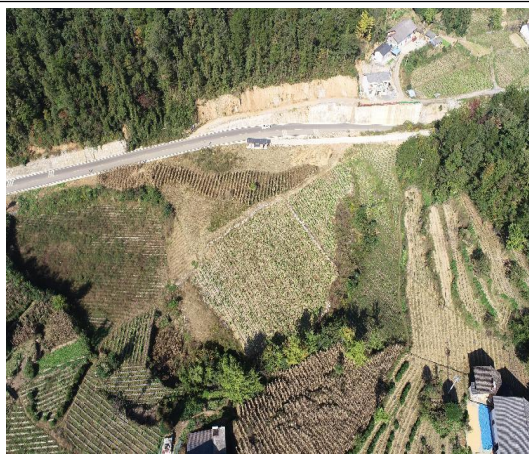
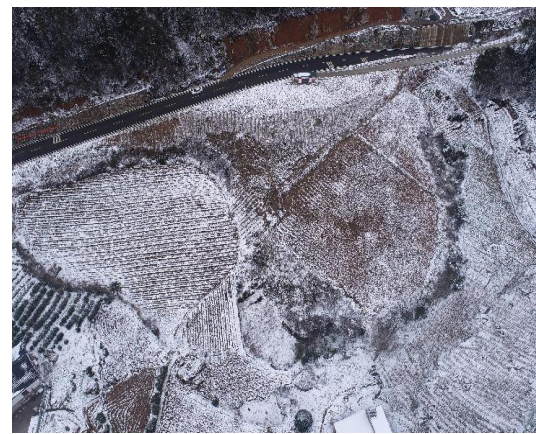
8#K21+580 弃渣场为平地弃渣并已堆渣完毕，部分区域已进行农作物种植，2022年9月对该弃渣场新增种植桂花树（因长势欠佳，目前已进行移栽），根据现场调查，弃渣场已进行复耕，恢复农作物种植。截止本季度，现场无明显水土流失，现场恢复效果较好。

K21+580 弃渣场 (2023 第 3 季度)

K21+580 弃渣场 (2023 第 4 季度)

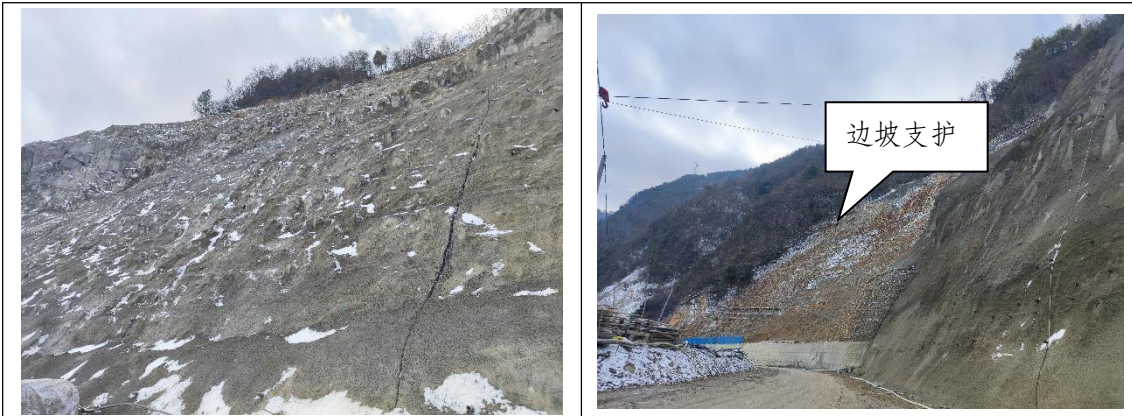
K6+800~K6+940 边坡进行整治

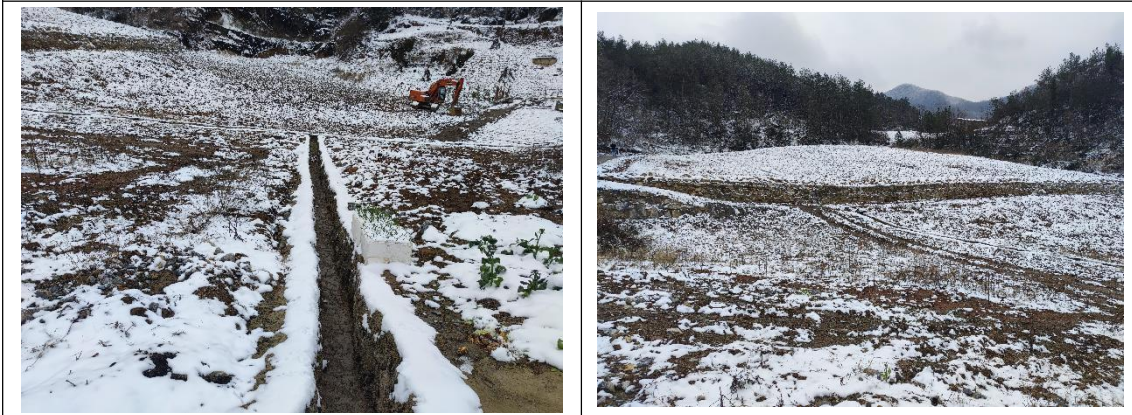
弃渣场绿化+排水沟

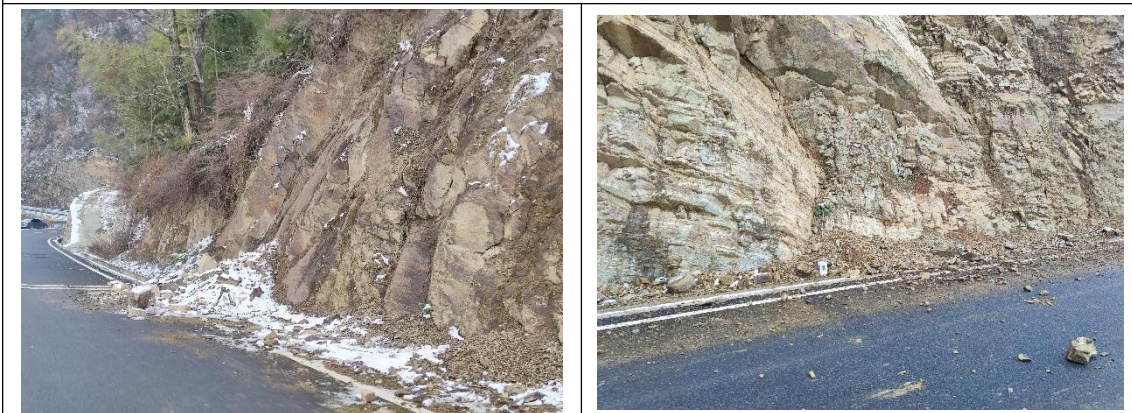
路基排水沟内碎石需清理

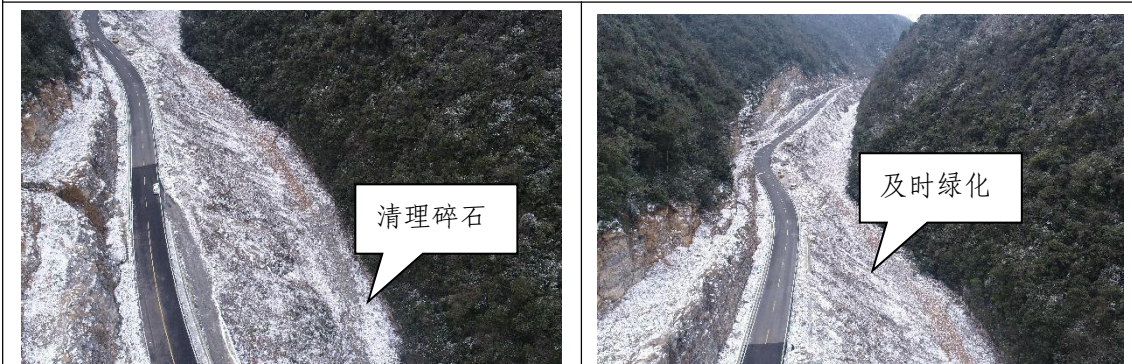
岩口河大桥左岸下边坡碎石及时清理并进行绿化
