## 秭归县大岭至梅家河公路改扩建工程

# 水土保持监测季度报告表

(2022 第 4 季度)

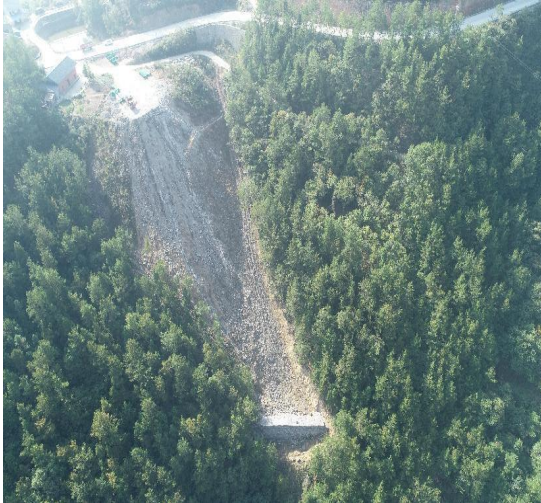
1#K6+000 弃渣场水土保持措施滞后,上季度对弃渣场新增了植物措施,根据现场实际情况,弃渣场堆土高于路面且弃渣场留有余地,建议对弃渣场进行平整,弃渣场一侧有涵洞,应及时完善涵洞接口处排水沟。

| <p>K6+000 弃渣场（完善涵洞接口处排水沟）</p> | <p>K6+717 弃渣场（完善涵洞接口处排水沟）</p> |

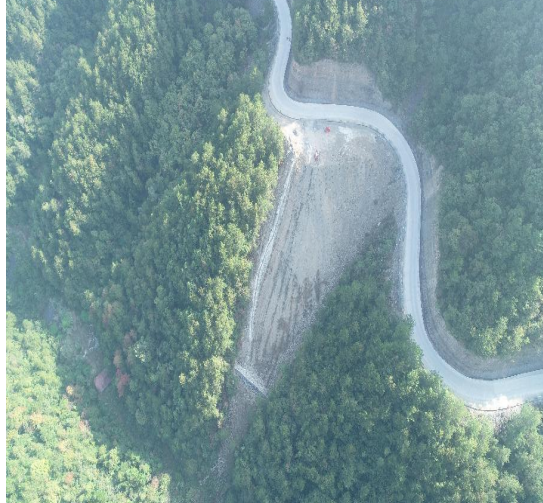
2#K6+717 弃渣场水土保持措施有挡土墙,但是未设置排水沟,且弃渣场一侧有涵洞,应及时完善涵洞接口处排水沟。对弃渣场进行平整,平整时应注意弃渣场表面向道路侧留有坡度,遇强降雨可以及时排出弃渣场表面雨水,汇集到路基排水沟内。弃渣场植物措施滞后,因及时对弃渣场回覆表土,完善植物措施。

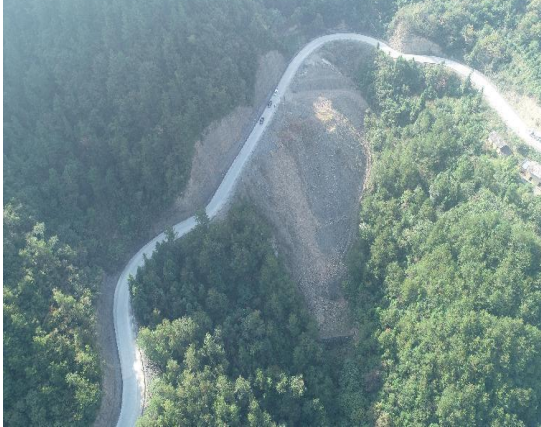
3#K8+650 弃渣场为坡地弃渣,渣体坡脚设有挡土墙,能够稳定堆渣,弃渣场边坡较陡,且两侧未布设排水沟,建议沿弃渣场两侧设跌水沟,缓解因降雨导致的水土流失,及时对弃渣场完善植物措施。

| <p>K8+650 弃渣场（及时进行整治，并进行植被恢复，沿弃渣场两侧设跌水沟）</p> | <p>K10+154（堆渣渣面及时完善植物措施，完善涵洞接口处排水沟）</p> |

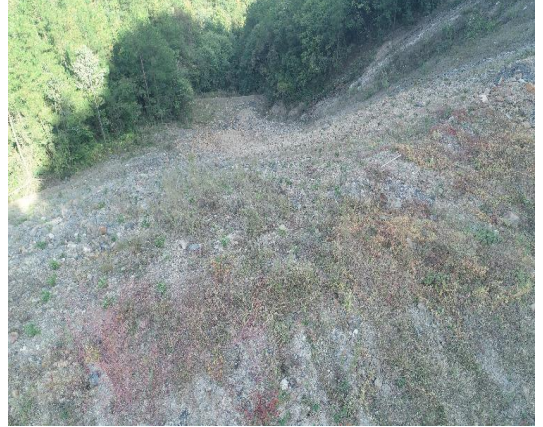
4#K10+154 为坡地弃渣,已实施了挡土墙措施;上季度种植了灌木,但根据本季度恢复情况植被覆盖度较低,且仅对弃渣场坡面进行种植,建议及时完善植物措施,提升植物措施的覆盖率,弃渣场一侧有涵洞,应及时完善涵洞接口处排水沟,避免涵洞排水出口冲刷渣体。

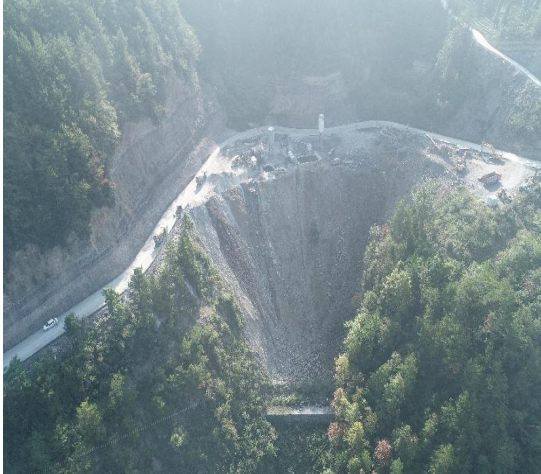
5#K10+480 为坡地弃渣,因弃渣场沿路基铺设,弃渣场上边坡有路基排水,有效减缓了雨水对弃渣场的冲刷,但弃渣场一侧有涵洞,汇水面积较大,根据现

场情况，应对涵洞接口处设排水沟，避免涵洞出水口冲刷弃渣场。弃渣场植物措施不完善，覆盖率较低，建议及时完善植物措施。

| <p>K10+480（对涵洞接口处设排水沟，堆渣渣面及时恢复植物措施，养护已种植植被）</p> | |

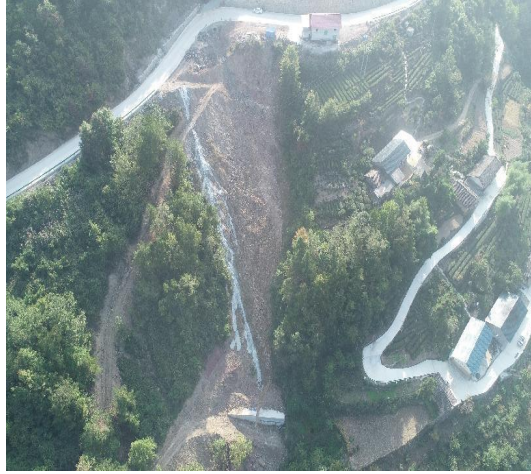
6#K12+438 弃渣场为坡地，弃渣场水土保持措施有挡土墙，边坡有零星碎石跌落，目前弃渣场主要用于碎石加工厂，暂不具备植被栽植条件，但根据现场情况未布设排水设施，且弃渣场上游有天然冲沟，沿路基设有排水涵洞，建议对涵洞接口处设排水沟，避免涵洞出水口冲刷弃渣场。

| <p>K12+438（对弃渣坡面及时进行植被恢复，对涵洞接口处设排水沟）</p> | <p>K14+700（及时完善涵洞接口处设排水沟）</p> |

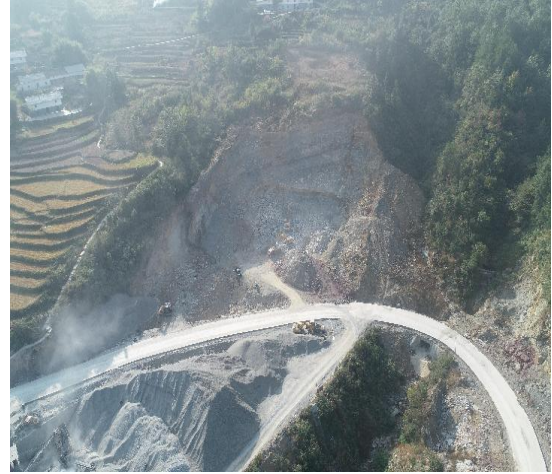
8#K16+565 弃渣场完善了挡土墙措施，但根据本季度监测情况，弃渣堆渣较多且未进行压实，土质较为疏松，容易产生水土流失，建议及时对渣场进行碾压，完善表土回覆措施，及时进行植被恢复，选择根系较为发达的刺槐+狗牙根草籽进行混合种植。对排水涵洞进行截流，避免路基排水出口汇入弃渣场造成雨水冲刷。

K16+565 (对排水涵洞进行截流, 避免路基排水出口汇入弃渣场造成雨水冲刷)

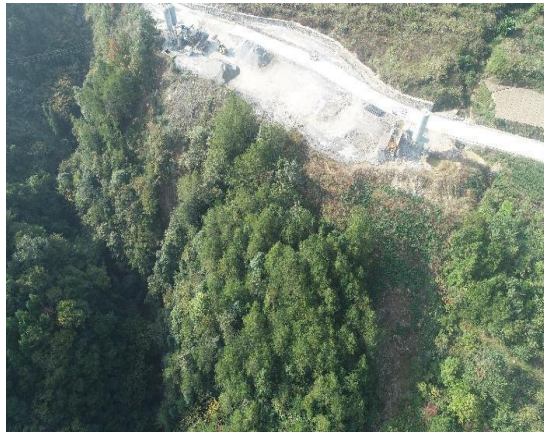
K17+500 取料场

取料场区位于 K17+500,因石料开采,造成大面积裸露,水土流失处于极强烈流失状态,本季度降雨量较上季度减少,土壤侵蚀模数较上季度有所减少,综合整个施工生产生活区土壤侵蚀模数为 8500-9500t/( $\text{km}^2 \cdot \text{a}$ ),平均侵蚀模数为 9000t/( $\text{km}^2 \cdot \text{a}$ )。

3、取料场区开采石料导致水土流失严重，现场有零星堆料未进行防护，建议建设单位加强水土保持日常监管，对 K17+500 取料完毕区域及时进行复绿，恢复生态植被措施。

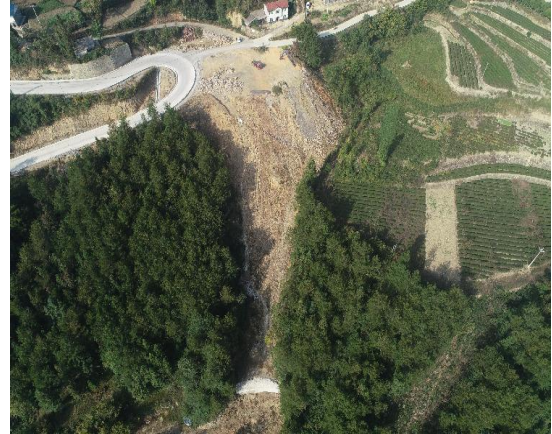
9#K17+900 弃渣场目前用于石料堆渣，暂时不能进行植被恢复，弃渣场一侧设有涵洞，建议对涵洞出水口及时进行疏通，保证出水口不侵蚀弃渣场坡脚。

K17+900 (对涵洞出水口及时进行疏通, 保证出水口不侵蚀弃渣场坡脚)

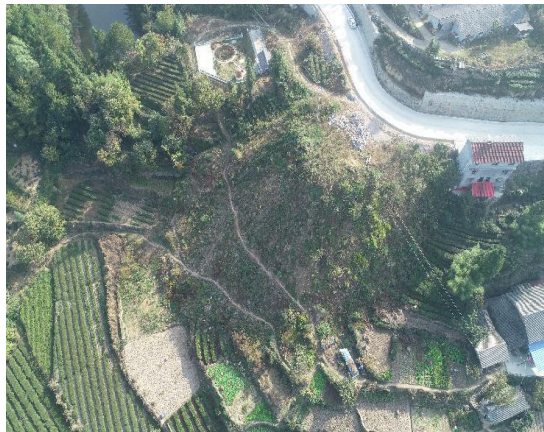
10#K19+520 弃渣场为坡地弃渣，根据现场实际情况，弃渣场已完善挡土墙措施，弃渣已堆渣完毕，边坡有零星碎石跌落，建议及时进行清理，后续完善表土回覆措施，并对弃渣场进行植被恢复。弃渣场一侧有涵洞出水口，根据现场情况，应及时对涵洞进行引流，修建排水沟，将涵洞汇水引入弃渣场下游坡脚，避免对弃渣场进行冲刷。

K19+520 (清理边坡碎石, 完善表土回覆措施, 对涵洞进行引流)

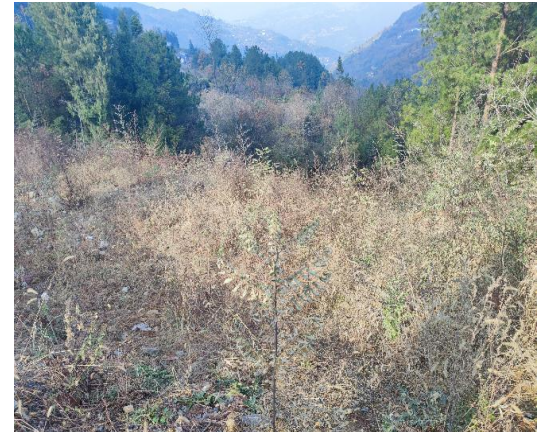
K20+790 弃渣场

11#K20+790 弃渣场自然植被生长旺盛，且进行分级放坡，但未在坡脚设挡土墙，上边坡未设排水沟，建议及时进行完善该措施。
