三峡农商银行业务综合楼建设项目

水土保持监测季度报告表

(2023 第 3 季度)

监测单位：湖北绿源工程设计有限公司

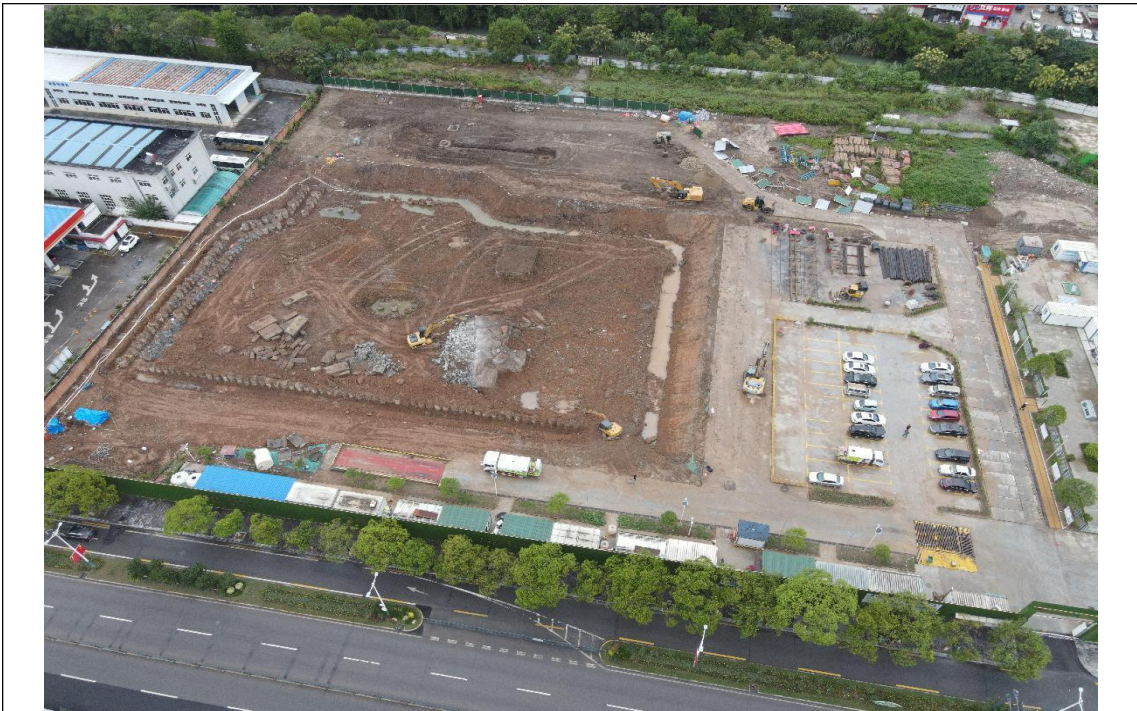
项目区航拍图（2023.9.15）

本水土保持监测期为：2023 年 8~9 月（第 3 季度）。工程处于：基坑开挖阶段。

项目区内扰动范围较大，裸露地表较多，在水力侵蚀和风蚀的作用下容易造成水土流失，主体工程正处于土方开挖回填高峰期，因施工需要临时措施布设进度较为滞后，受以上因素影像，其水土流失量总体呈上升趋势。故需加强水土保持防护措施，最大限度地减少项目区水土流失。本季度无重大水土流失事件发生，水土流失程度总体可控。
