荆襄河水系治理连通及配套建设项目（近期建设）

水土保持监测季度报告表

（2023 年第 4 季度）

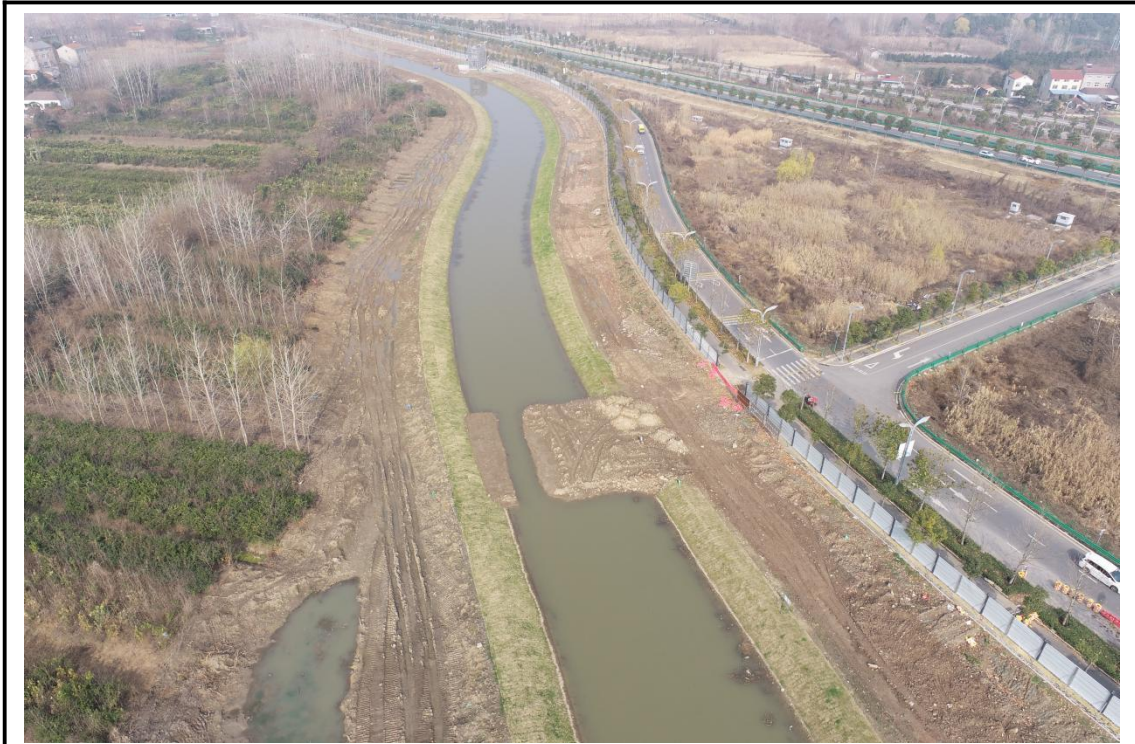
本季度新增扰动面积18.53hm²，主要对渠道两侧护岸铺设草皮及养护，对公园区域进行场平及绿化种植等。对两侧护岸铺设生态护坡29087m²，目前，横一渠两侧护岸已铺设完成；对公园区域完成围挡1300m，并在出入口设置1处车辆冲洗设备，对于项目开挖导致的大面积裸露区域，局部已进行临时苫盖，约5220m²。截止于2023年12月，已完成主体工程进度的45%。

根据本项目进度情况，项目区内除总部基地公园区及运动及水岸公园区纵二渠目前因征地拆迁，暂未施工外，其他区域均已扰动，且运动及水岸公园区除渠道外，其余区域正在进行场平工作，裸露面较多，局部施工单位已进行临时苫盖，但遇降雨天气极易产生水土流失，建议施工单位加快施工进度，及时进行绿化种植。本季度无重大水土流失事件发生，水土流失程度总体可控。

运动及水岸公园区现状（2023年12月）

1、本项目现阶段正处于对施工高峰期，运动及水岸公园区正在进行场地平整，土方大量进行开挖，导致裸露面增多，建议及时对裸露区域进行临时苫盖或植物措施。

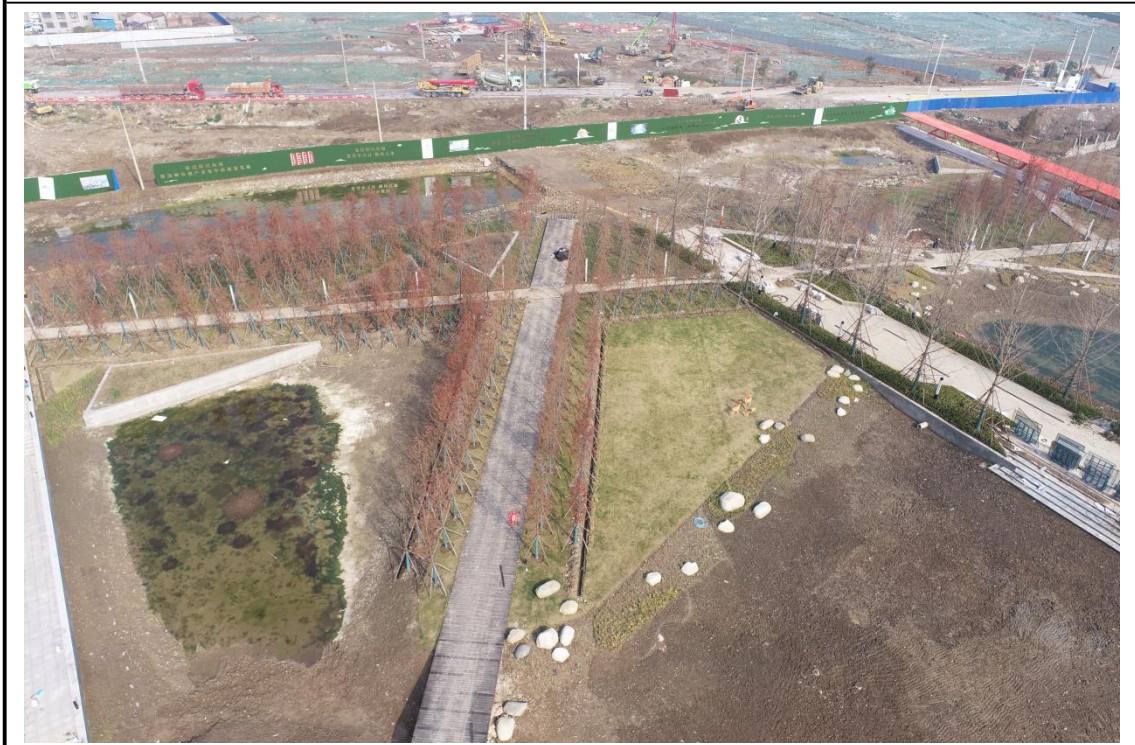
本季度主要对项目区内前期已完成的绿化区域进行植被养护，对现有草坪除杂打草；完成景观工程 10660m²，其中撒播黑麦草草籽 4200m²，栽植水杉 156 株，香樟 53 株，银杏 23 株，金森女贞 31100 株。截止于 2023 年 12 月，已完成主体工程进度的 83%。

城市活力公园区现状（2023年12月）

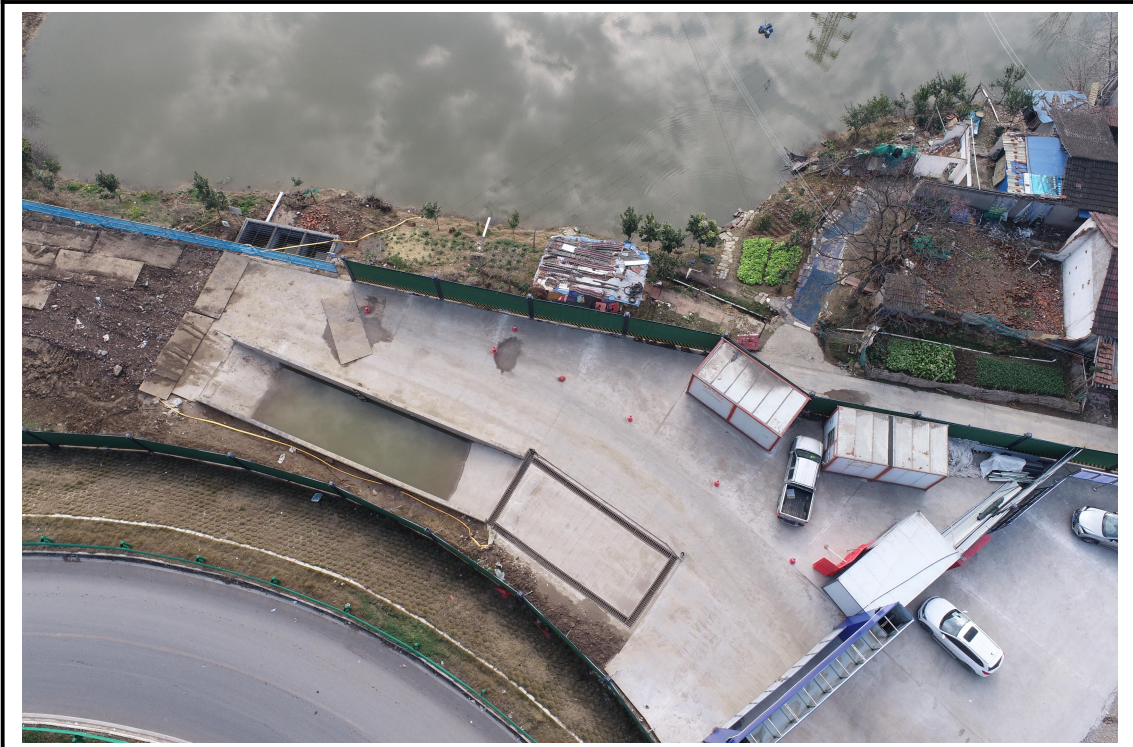
本季度新增 1 处施工生产生活区，位于运动及水岸公园区，场区内已进行硬化。

施工生产生活区（2023年12月）

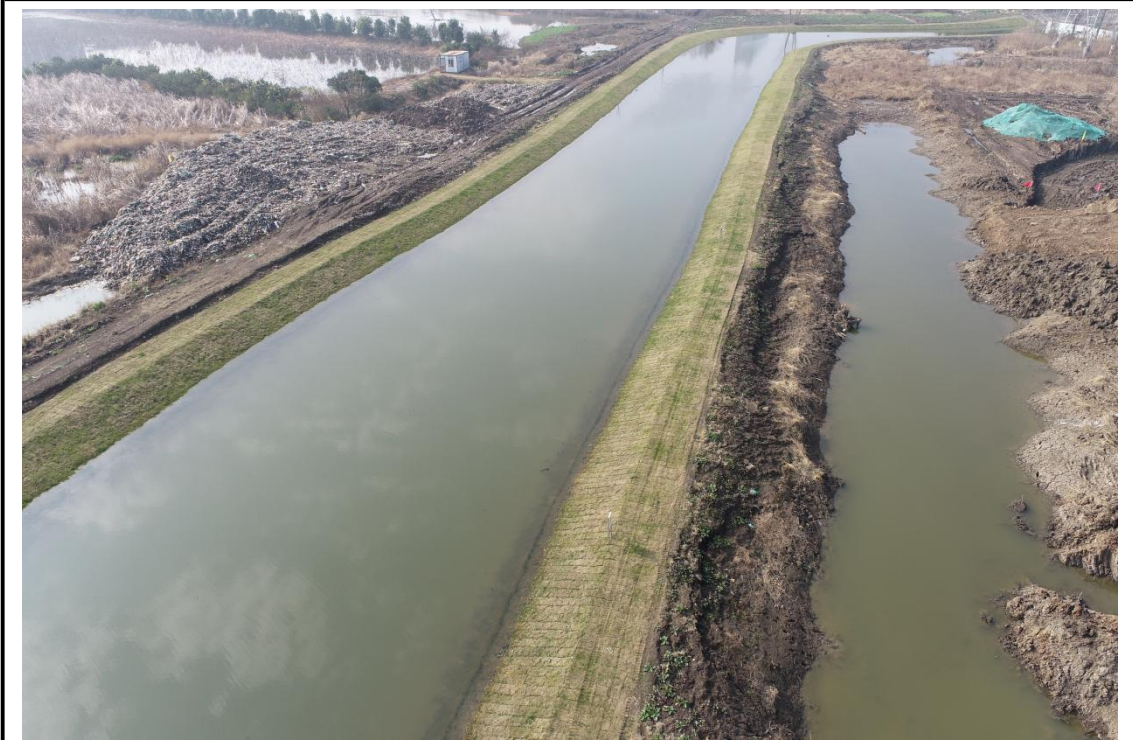
(3) 渠道工程区：本季度主要对渠道两侧护岸铺设生态护坡，水土流失量较上季度有所下降，故土壤侵蚀级别为中度，平均侵蚀模数 $3725t/(km^2 \cdot a)$ 。

生态护坡（2023年12月）

2、运动及水岸公园区渠道两侧护岸已铺设完成，建议施工单位对护坡及时进行养护，提高成活率。
