## S458 秭归县两河口至磨坪公路改建工程

# 水土保持监测季度报告表

(2024 第 1 季度)

监测单位：湖北绿源工程设计有限公司

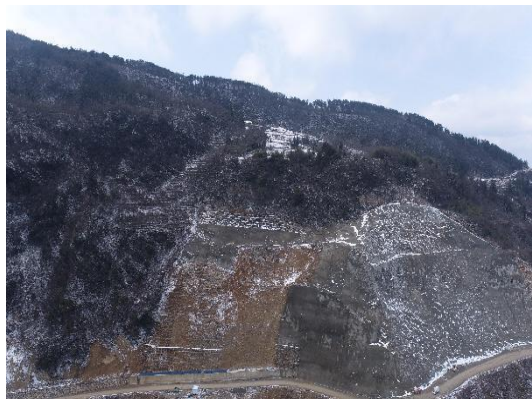
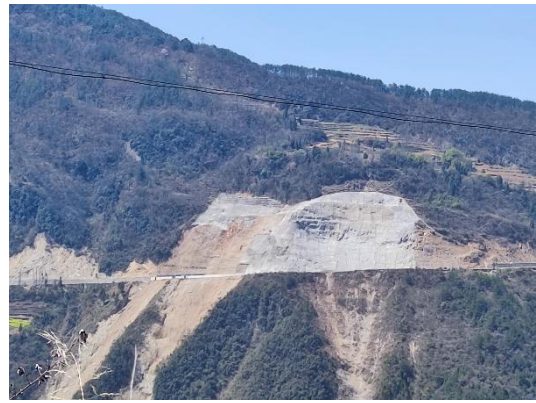
根据现场实际施工情况，本季度主要施工是边坡整治工作、水稳垫层铺筑工作。截止本季度末路基沿线滑坡段 500 米左右已铺筑水稳垫层，其余道路均已完成沥青路面铺筑，但是项目区边坡裸露较多，沿线排水沟堵塞较多，根据现场踏勘 K6+800~K6+940 处进行边坡整治，沿线土质边坡在风蚀和雨蚀的作用下容易造成水土流失，根据现场踏勘，已对边坡布设了截水沟，有效缓解了水土流失，建议施工单位加快施工进度，减少边坡裸露时间。

K6+800~K6+940 滑坡治理 (2023 第 4 季度)

K6+800~K6+940 滑坡治理 (2024 第 1 季度)

2、加快施工进度，及时完善边坡锚杆支护，防止边坡遇雨水冲刷导致的水土流失。

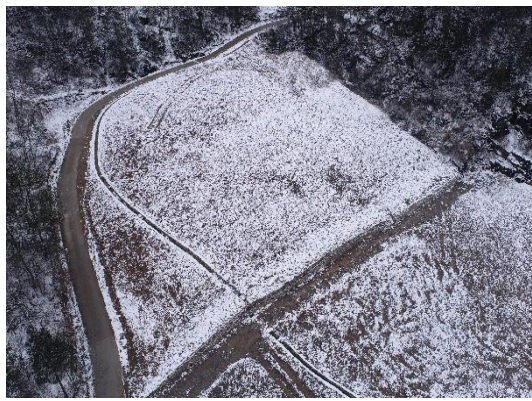
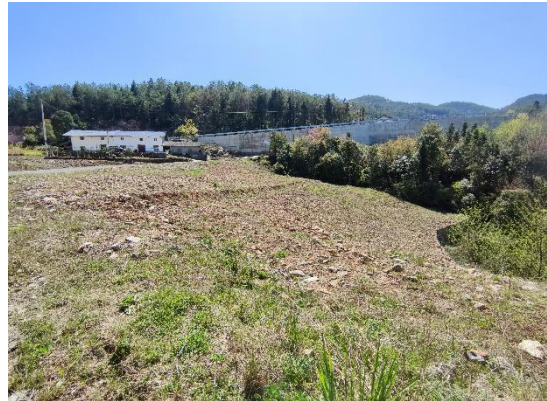
K21+920 弃渣场 (2023 第 4 季度)

K21+920 弃渣场 (2024 第 1 季度)

9#K21+920 弃渣场为坡地，根据现场调查，弃渣场排水措施、挡土墙完善，弃渣场已进行表土回覆，并进行了植物种植，目前该弃渣场水土保持措施完善，现场无明显水土流失。

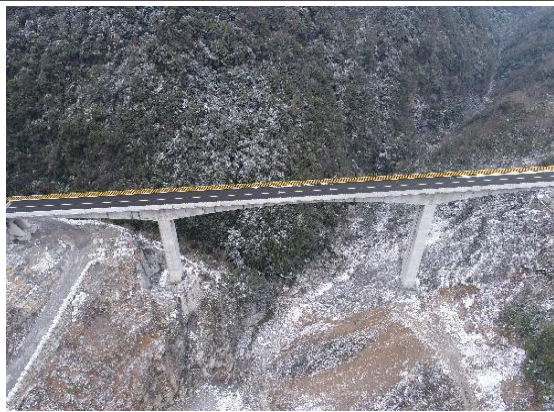
岩口河大桥 (2023 第 4 季度)

岩口河大桥 (2024 第 1 季度)

桥梁工程区于 2022 年 7 月 1 日开工建设，2023 年 10 月岩口河大桥已完工通车，桥梁施工区塔吊已拆除，水土流失较上季度减少，但桥梁工程区底部未进

行整治和植被恢复，桥梁工程区处于中度流失状态。综合整个桥梁工程区土壤侵蚀模数为 1200~2000t/(km<sup>2</sup>·a)，平均侵蚀模数为 1527t/(km<sup>2</sup>·a)。

3、桩号 K16+821~K17+500 边坡有较多碎石，应及时进行清理，并完善表土回覆，种植绿化植物。

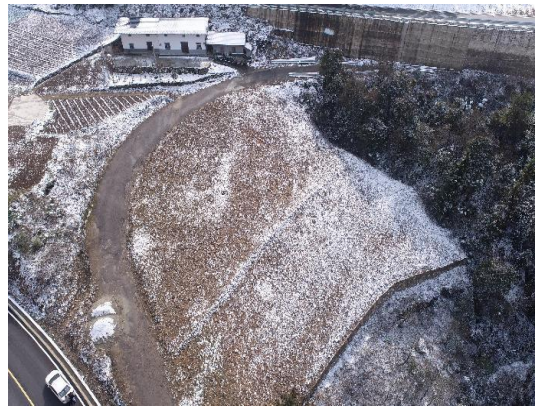
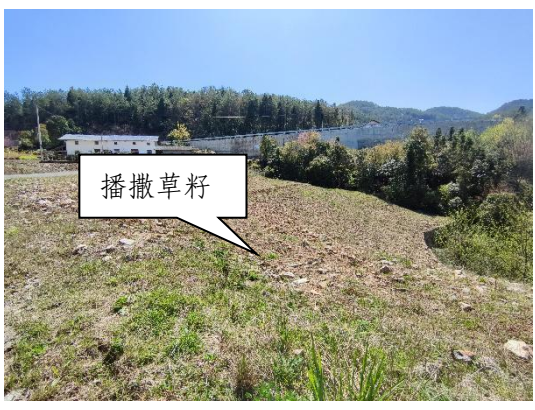
1#K2+281 弃渣场已进行土地平整，坡脚有设挡土墙，根据现场实际，该区域已移交为当地村民，现场情况较好，未发现明显水土流失情况。目前已进行土

地整治，还未进行复耕。根据现场踏勘对该弃渣场对进行播撒草籽措施，现场草籽覆盖率较低，建议进一步完善植物措施覆盖度。

<p>播撒草籽</p>
K2+281 弃渣场 (2023 第 4 季度)	K2+281 弃渣场 (2024 第 1 季度)

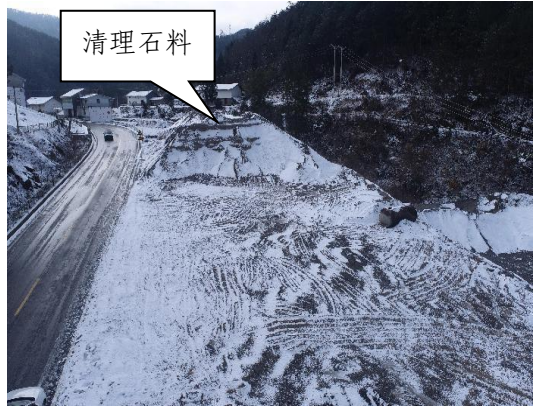
2#K4+840 弃渣场水土保持措施有挡土墙，目前用于石料堆放，暂时不能进行植被恢复。建议及时清理弃渣场上石料，完善弃渣场植被恢复。

<p>清理石料</p>

<p>清理石料</p> <p>及时恢复植被</p>
K4+840 弃渣场 (2023 第 4 季度)	K4+840 弃渣场 (2024 第 1 季度)

4、建议及时对 K4+840 弃渣场上石料进行清理，并对弃渣场进行植被恢复；K12+180 弃渣场需完善分级放坡，完善植物措施，种植爬藤植物，提升植物措施的覆盖率；

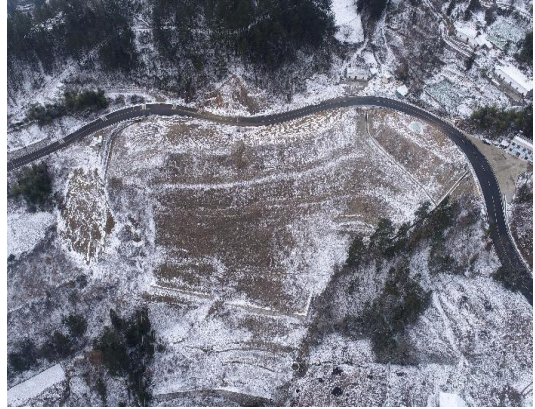
3#K10+140 弃渣场为坡地弃渣，对边坡较陡处进行分级放坡，前期已完成挡土墙、排水沟等措施，弃渣场措施总体治理趋于完善。根据本季度监测，该弃渣场后续还需完善植被恢复措施。目前该弃渣场已完成表土回覆，乔木种植，根据监测弃渣场植被长势较差，建议及时进行补植及养护。

<p>种植乔木</p> <p>复耕油菜花</p>
K10+140 弃渣场 (2023 第 4 季度)	K10+140 弃渣场 (2024 第 1 季度)

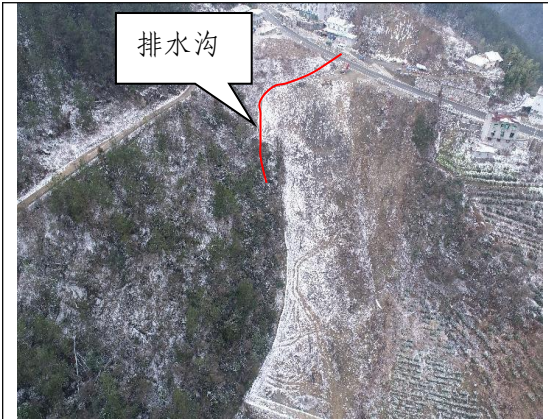
4#K12+180 弃渣场为坡地，根据现场实际情况，渣场有部分区域已进行农作物种植，有效减少了水土流失，但是坡面未进行植被恢复，建议及时完善渣场植物措施，种植爬藤植物，提升植物措施的覆盖率。

<p>排水沟</p>

<p>及时恢复植被</p>
<p>K12+180 弃渣场（2023 第 4 季度）</p>	<p>K12+180 弃渣场（2024 第 1 季度）</p>

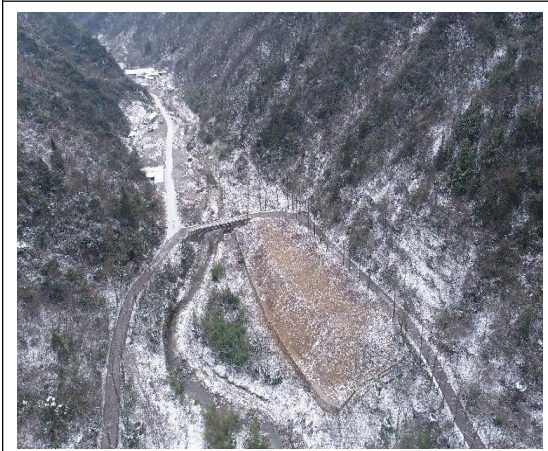
5#K17+500 弃渣场水土保持措施有挡土墙和排水沟，对弃渣场进行平整，并进行土地整治，弃渣场防护措施趋于完善，建议及时完善复耕或进行植被恢复。

<p>及时恢复植被</p> <p>土地整治</p>
<p>K17+500 弃渣场（2023 第 4 季度）</p>	<p>K17+500 弃渣场（2024 第 1 季度）</p>

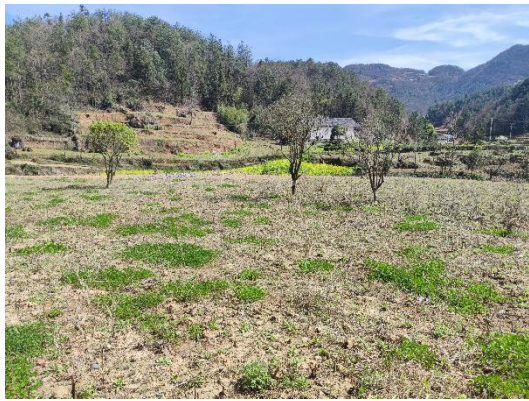
8#K21+580 弃渣场为平地弃渣并已堆渣完毕，部分区域已进行农作物种植，2022年9月对该弃渣场新增种植桂花树（因长势欠佳，目前已进行移栽），根据现场调查，本季度对弃渣场进行播撒草籽措施。截止本季度，现场无明显水土流失，现场恢复效果较好。

K21+580 弃渣场播撒草籽

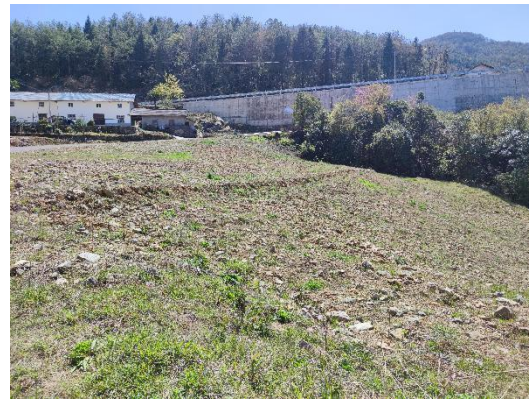
K2+281 弃渣场播撒草籽

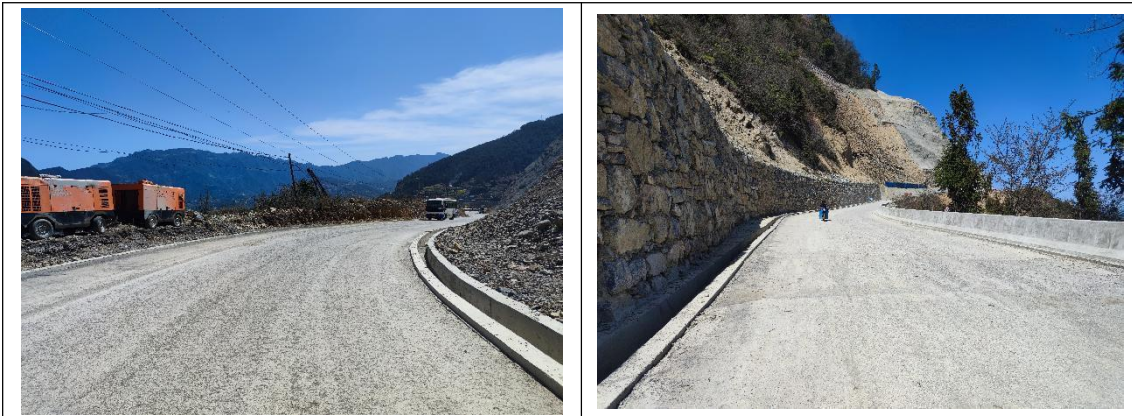
K6+440~K6+940 路基水稳垫层铺筑

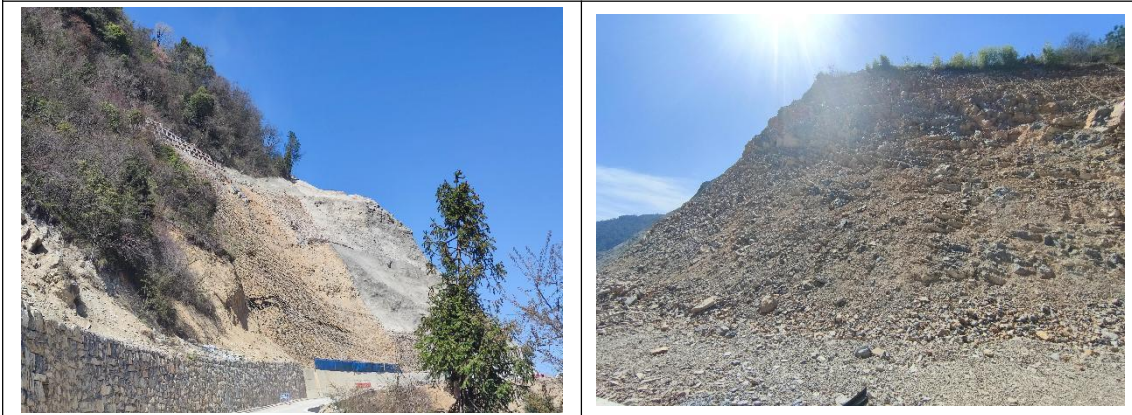
K6+800~K6+940 边坡进行整治

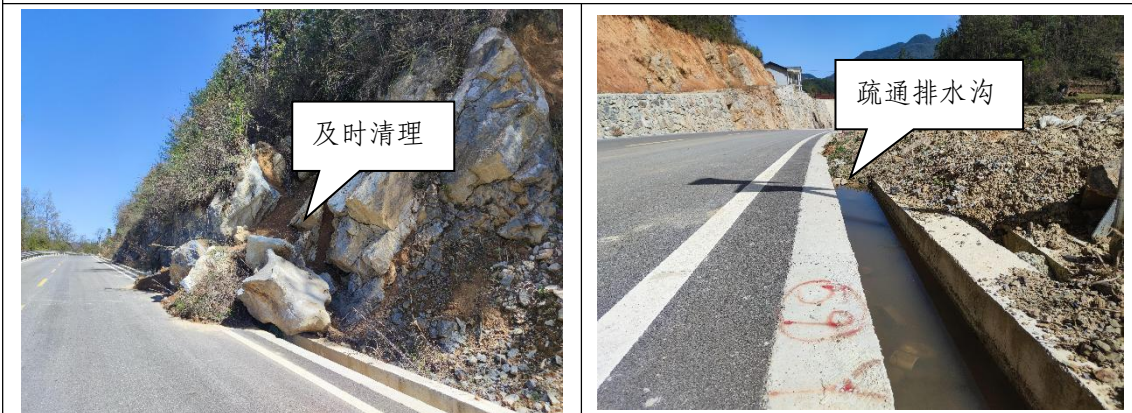
路基排水沟内碎石需清理

1、及时清理路基工程排水边沟内淤积泥土及散落碎石，保证路基工程排水沟通畅。
