宜昌城区（点军区段）长江岸坡生态治理工程

# 水土保持监测季度报告表

（2024 年第 2 季度）

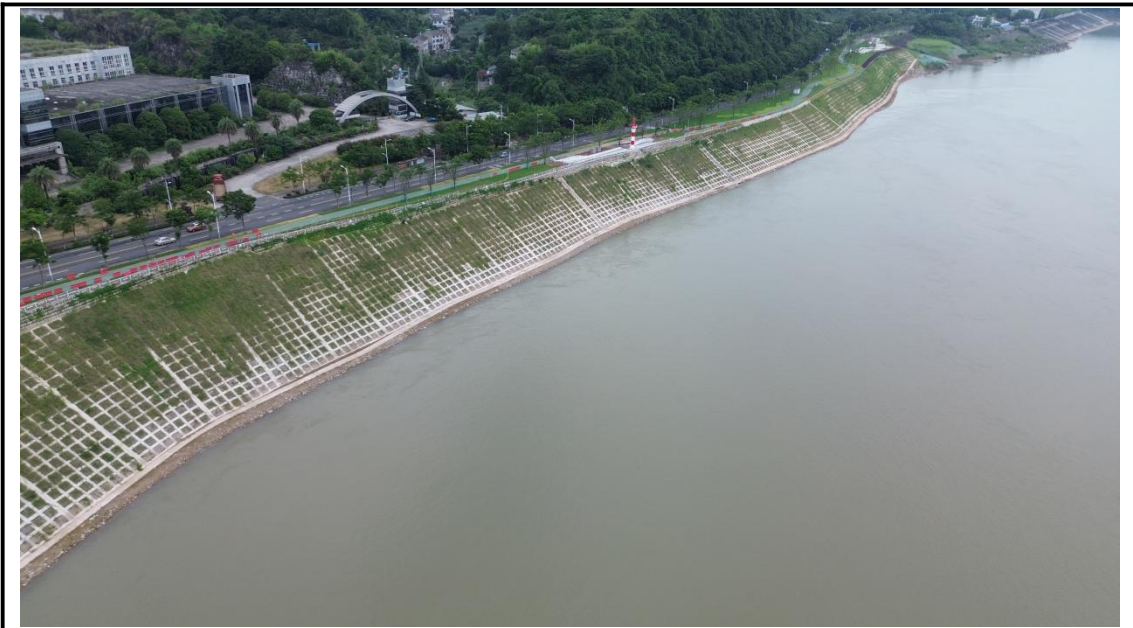
岸坡治理（2024年6月）

本季度纱帽山观景平台已实施岸坡区域，现阶段正处于植被恢复期，现场林草植被生长情况较好，故土壤侵蚀级别为中度，平均侵蚀模数  $2642t/(km^2 \cdot a)$ 。

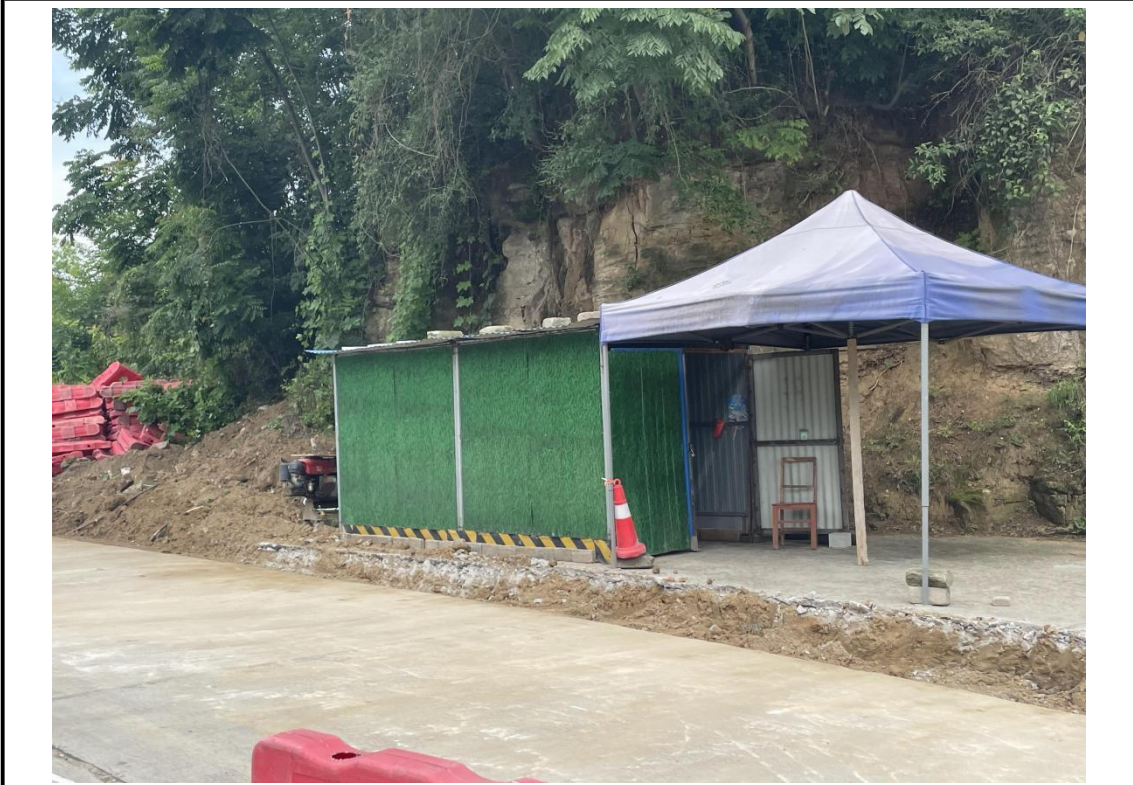
施工场地（2024年6月）

本项目共布设 3 处施工场地，施工场地已铺设碎石或场地原地貌为硬化地表，施工期间水土流失量较少，故土壤侵蚀级别为轻度，平均侵蚀模数  $750t/(km^2 \cdot a)$ 。

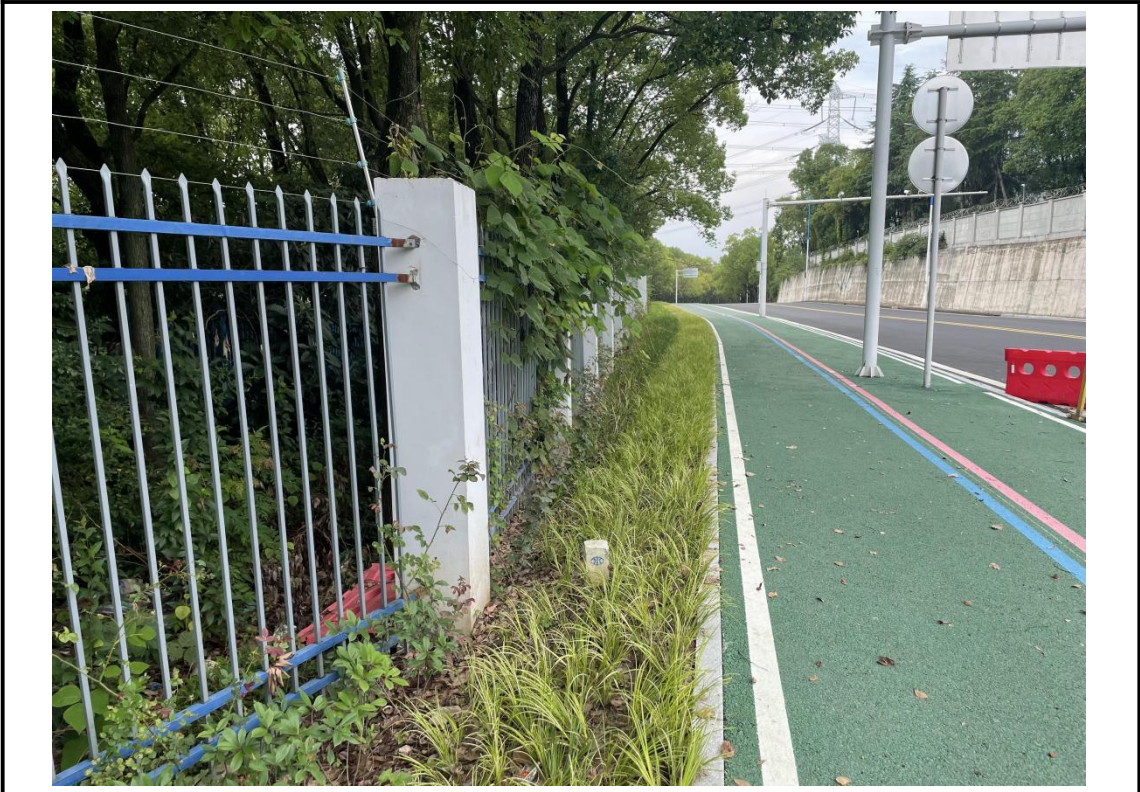
绿道（2024年6月）

本季度主要对至喜长江大桥至江南 in 巷段进行路面破除及混凝土浇筑等工作，区域内路面均已硬化，暂未铺设沥青路面，绿道一侧根据周边情况种植相应植被，现场生长情况较好，其余区域暂未开工建设，故土壤侵蚀级别为中度，平均侵蚀模数  $2810t/(km^2 \cdot a)$ 。

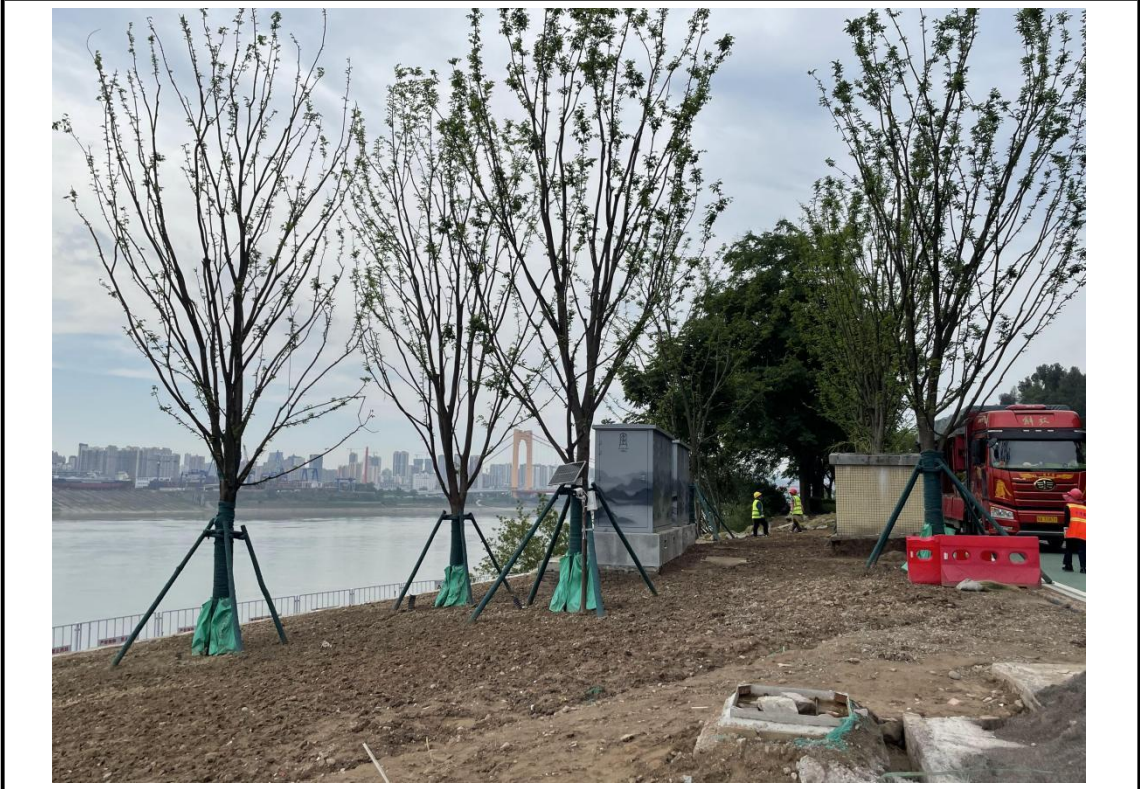
行道树 (2024年6月)

监测日期	监测分区		措施类型	开工日期	完成日期	单位	措施面积及数量	覆盖度（郁闭度）	成活率
2024年6月25日	主体工程区	交通设施区	植草护坡	2024年6月25日	2024年6月30日	hm <sup>2</sup>	0.38	94%	95%
			行道树	2024年6月10日	2024年6月12日	棵	30	60%	99%
