宜昌城区（点军区段）长江岸坡生态治理工程

水土保持监测季度报告表

（2025 年第 2 季度）

编制单位：湖北绿源工程设计有限公司

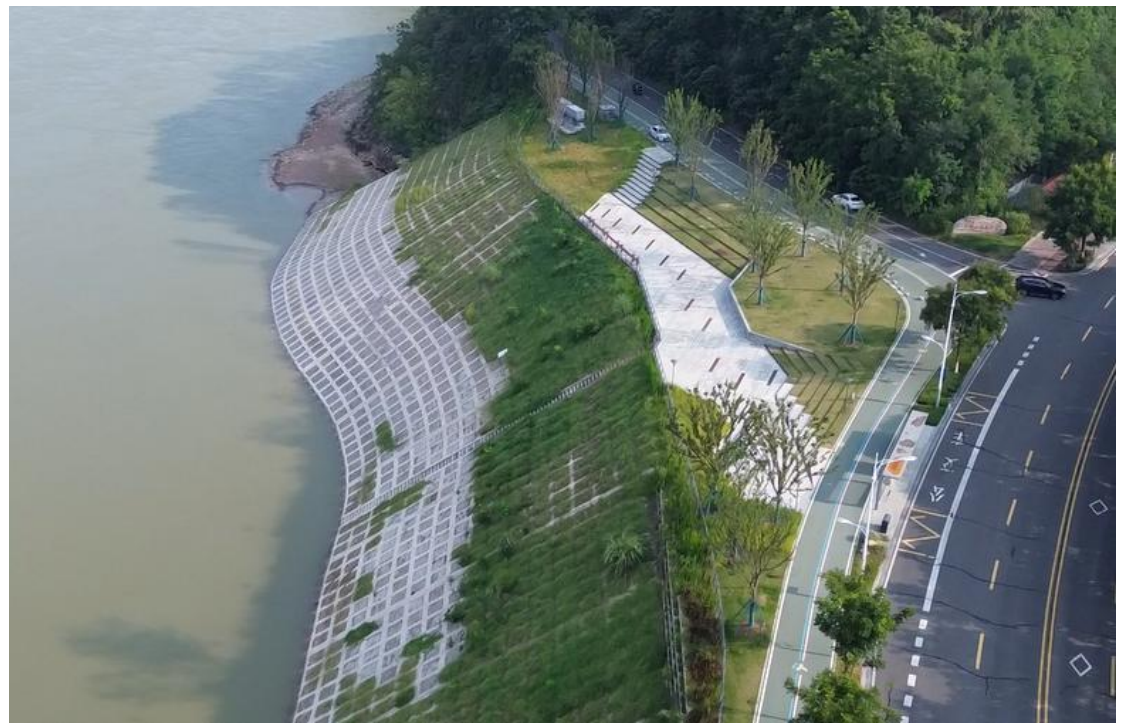
本季度主要对芙蓉沙滩及十里红村进行景观整治，主要对芙蓉沙滩与山水芙蓉小区接壤区域进行植被种植，对十里红村进行园路铺筑，观景平台砌筑及周边进行植被种植。截止于2025年6月，已完成主体工程进度的32%。

景观工程（2025年6月）

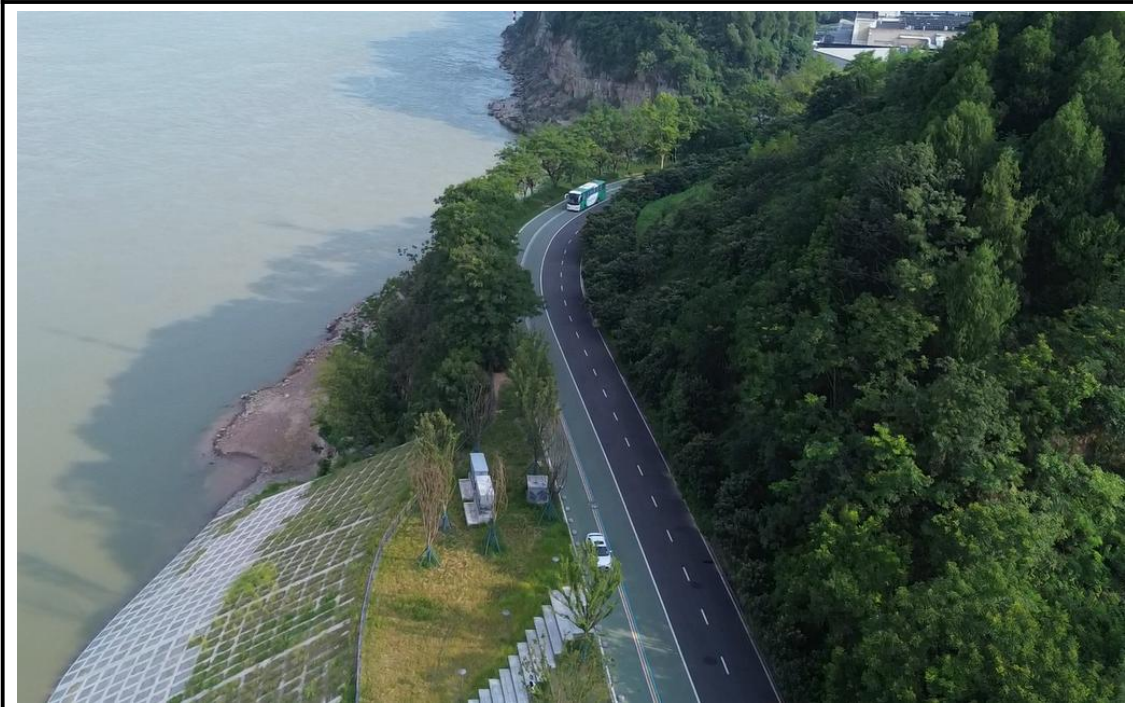
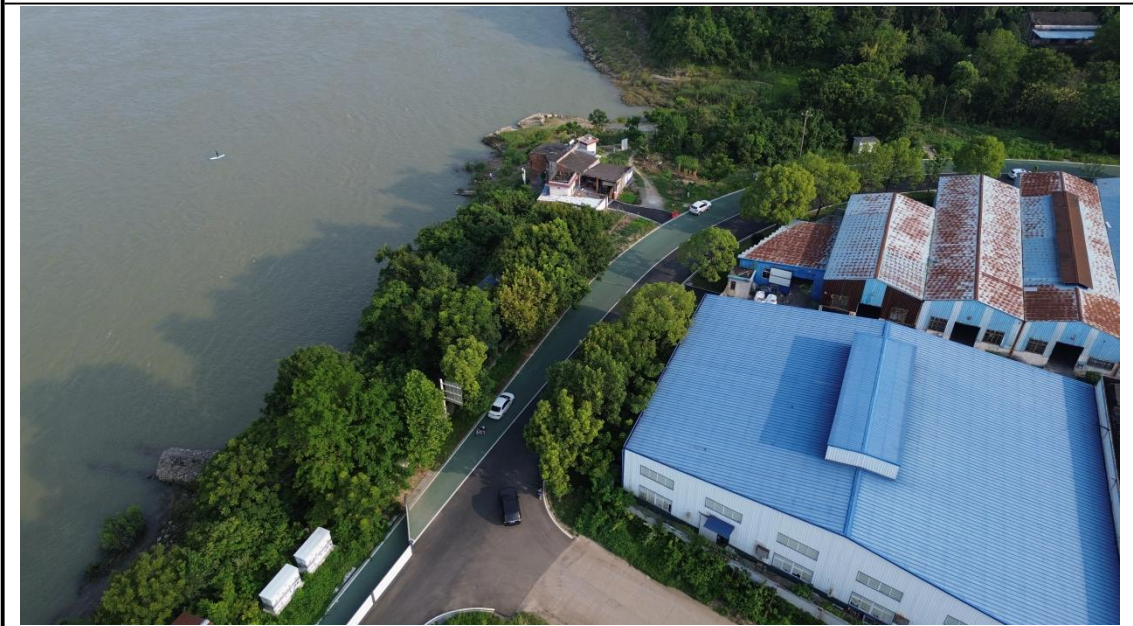
本季度主要对至喜大桥至江南大道段（C段绿道）路面铺设透水沥青，对原有路面进行刷黑，对绿道临江区域种植植被；对D段绿道路面铺设透水沥青，两侧植被进行种植；卷桥河大桥至樱桃园码头（E段绿道）道路已完成1.1km，绿道已成型，暂未铺设透水沥青，两侧绿化已种植完成。截止于2025年6月，已完成主体工程进度的35%。

绿道（2025年6月）

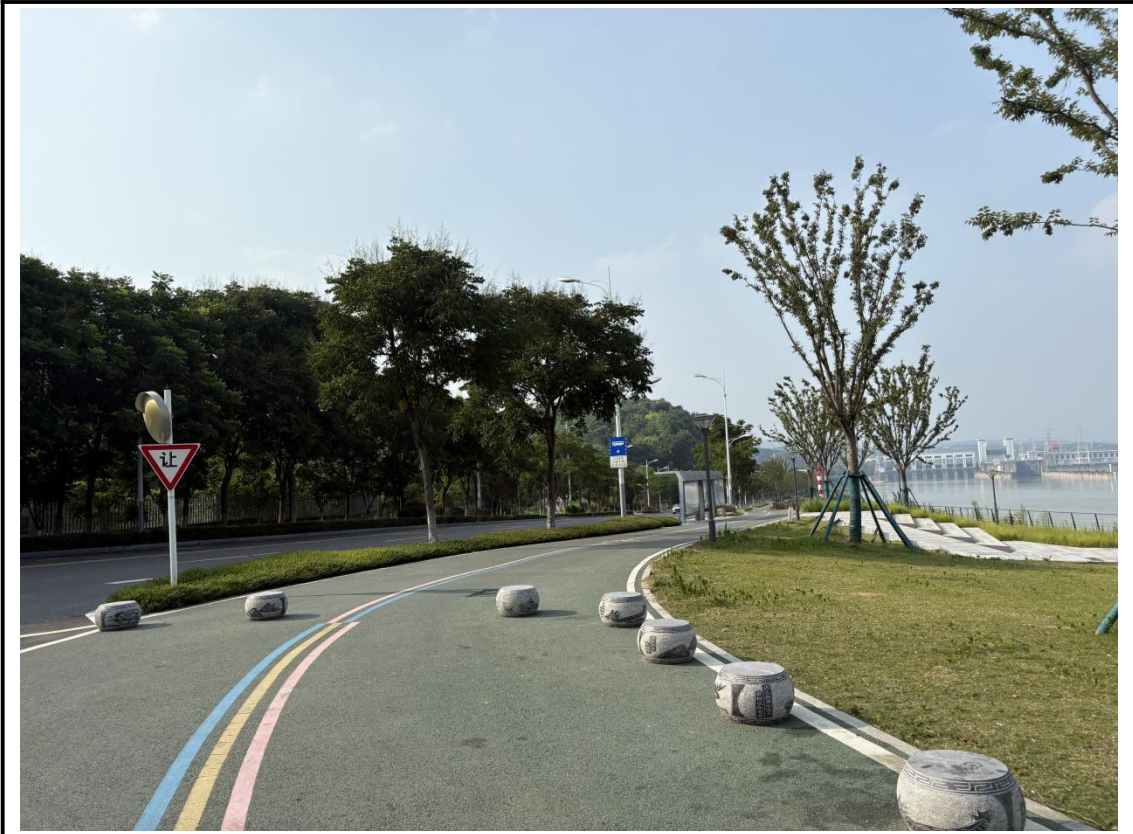
行道树 (2025 年 6 月)

监测日期	监测分区		措施类型	开工日期	完成日期	单位	措施面积及数量	覆盖度(郁闭度)	成活率
2025年6月30日	主体工程区	交通设施区	行道树	2025年4月2日	2025年6月30日	棵	1422	93%	95%

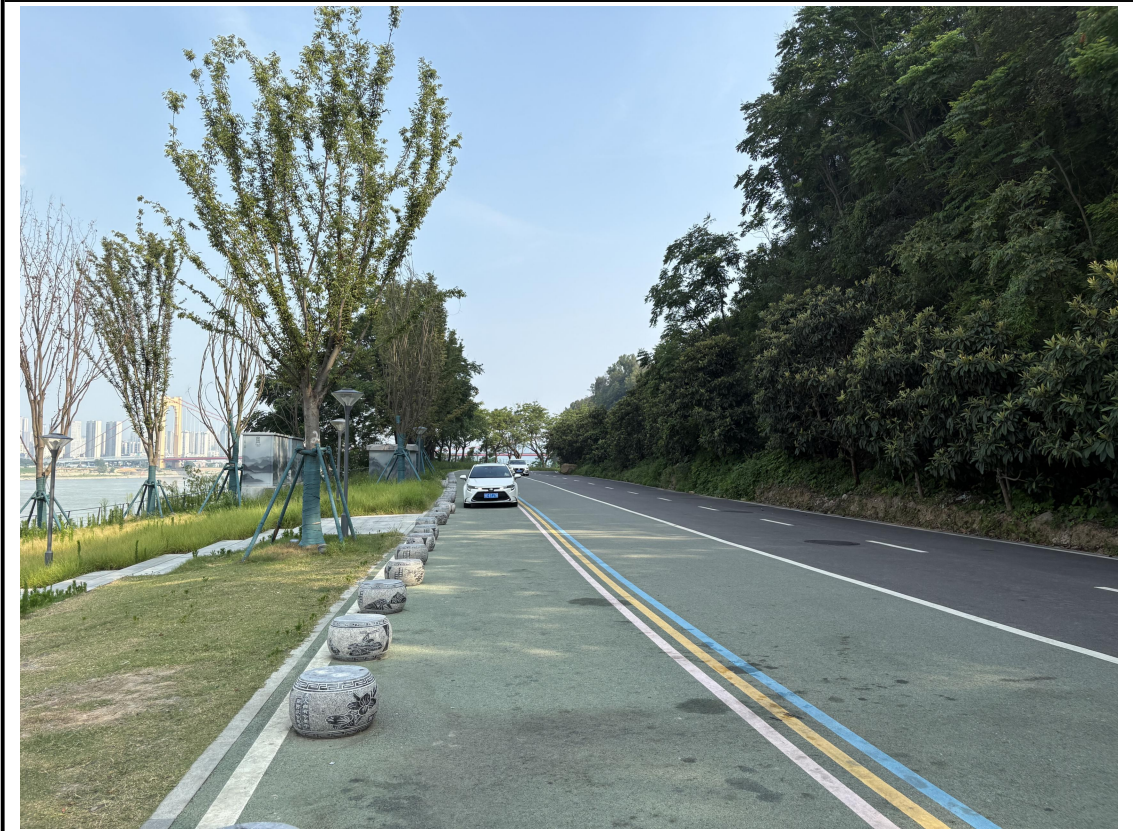
种植乔木 (2025 年 6 月)

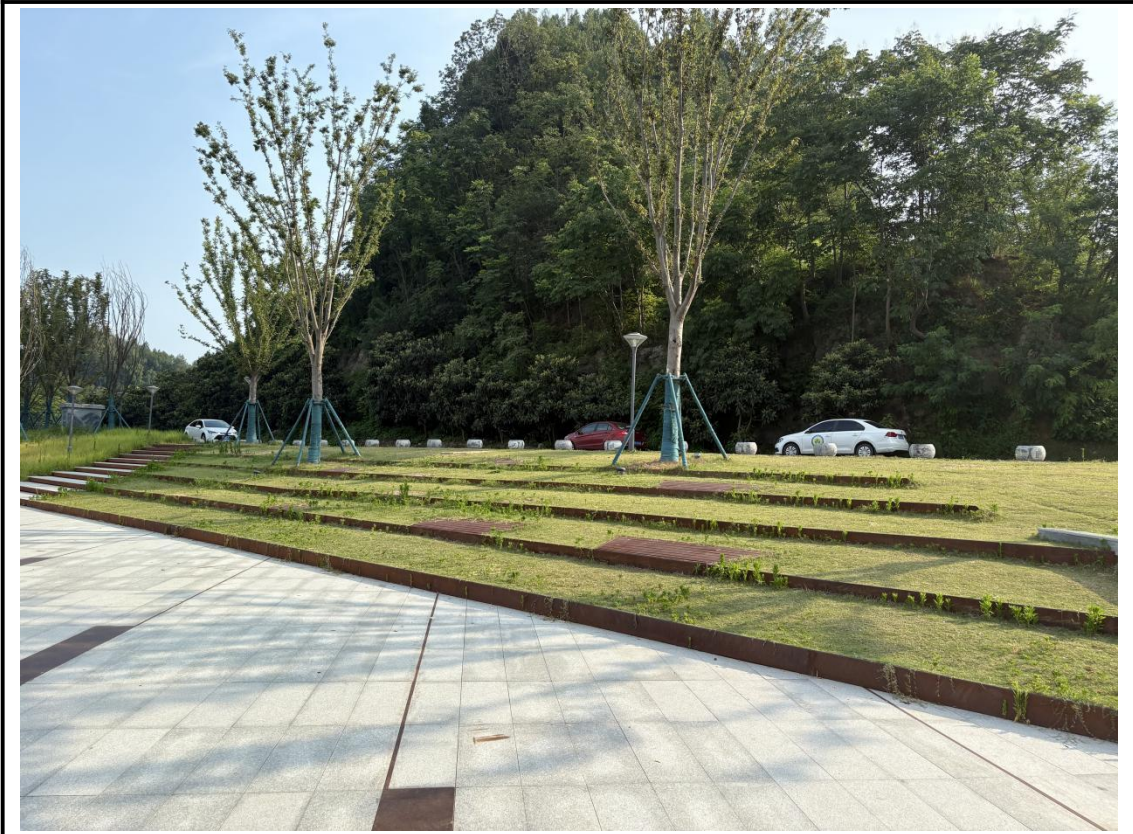
种植地被（2025年6月）
